現存遺構の実態把握にみる民家建築の濃尾震災

—遺構調査からみた近代の震災被害と復興 1—

溝口 正人

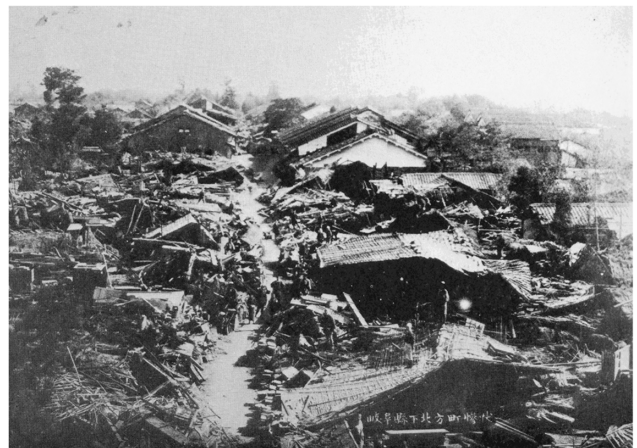
図1 北方の町並(濃尾大震災写真帖)

た写真によって知られている。全戸数 712 戸のうち全壊 602 戸 (84%)。半壊を加えれば 687 戸 (96.5%) であったというから (『明治二十四年十月二十八日大震報告』岐阜県岐阜測候所, 明 27. 4)、被害の大きさがわかる。一方で当時の人口 3506 人のうち死者は 89 人 (2.5%) であったという。物的被害と人的被害は同列に論じるべきではないだろうし、両者の被害の大小は即断できないが、建築被害の甚大さの割には死者が少ないようにも思われる。

ところでこの著名な濃尾大震災の写真は北方町中心部から東方 (岐阜方面) に向けて撮影したものであり、『濃尾大震災写真帖』(警察協会愛知支部 1931) に掲載されているものが広く流布しているように思われる (図 1)。『The Great Earthquake in Japan』1891 (1892 再版, 以下 G. E. J. 愛知県所蔵本による) には、元となった写真が掲載されているが (図 2)、両者の相違で注目されるのは周辺の状況で、『濃尾大震災写真帖』では白く震がかったように写る周辺が、G. E. J でははっきりと確認できる。手元で確認しているものがリプリントであるので真否については今後の課題としたいが、『濃尾大震災写真帖』に関しては、震災被害の甚大さを伝えるという編纂の性格上、あるいは修正が加えられている可能性もある。いずれにせよ G. E. J によれば、倒壊しなかった建物も確実に存在していたことがわかる。

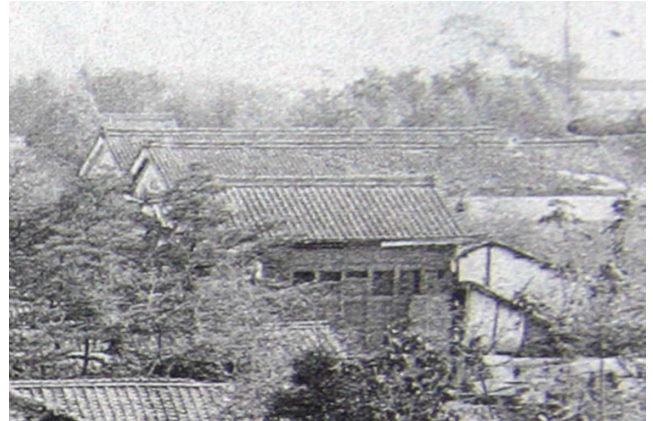
まず東南方の酒蔵か米蔵と思われる 3 連の土蔵群の被害状況が注目される (図 3)。手前に写る西側 1 棟は大壁壁面が剥落して軸部の位置が露わになっている。一方で、その奥に写る南北棟の長大な土蔵は鉢巻きの漆喰も残存しているようである。少なくとも倒壊に至る被害はなかったことは確認できる。また中央の通り沿いの町並に注目すれば、手前の町家群が屋根面を地面に伏せたように全壊している一方で、背後となる東半部では町家群が連続して残っている (図 4)。瓦が列をなすケラバの状況からはこの残存している町家の大部分が卯建のあがる形式であったことがわかり、震災前の北方の町並みを示す貴重な写真であるのだが、このように被災状況は建物ごとにより異なっていたことがわかる。

図 3 北方 倒壊を免れた土蔵群 (G. E. J)

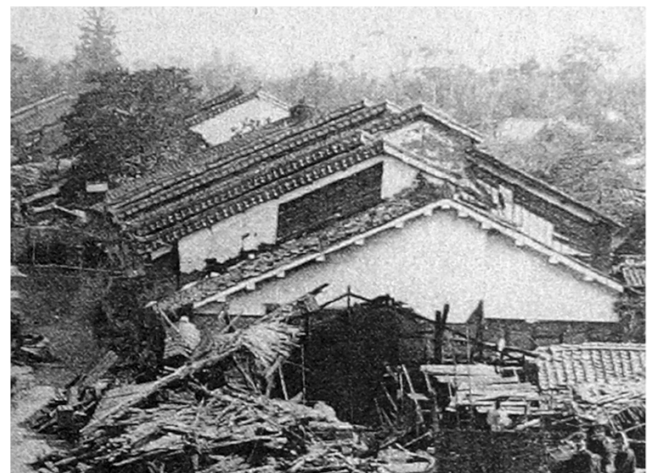
図 4 北方 倒壊を免れた町家 (G. E. J)

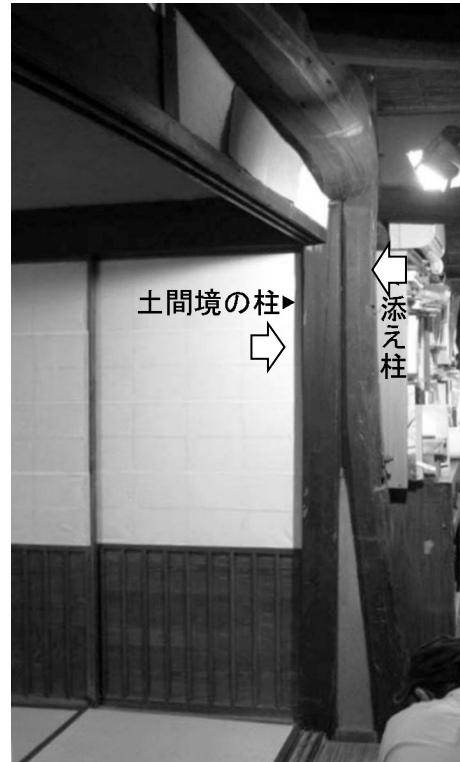
このK家主屋にみられる補強は、桁行方向、南北室列を区切る柱筋の土間境、一般的な整形四間取り平面では大黒柱に相当する位置の柱の東面と(図6)、同じ柱筋の床脇北の西面に確認できる。曲がり物の添え柱が添えられて桁行方向を補強しているもので、本来の柱と緊結するボルトは角ボルト・ナットを用いる点から(図7)明治末以前の補強となる。濃尾地震後に加えられたものと判断してよいだろう。そしてこの補強は、東西両妻側には壁面が多い一方で、桁行の平側となる南面・北面の過半が開口となるため桁行方向への変形に対して脆弱な主屋の構造的な特性を補う目的で挿入されたものと考えられる。足元で広がる湾曲した材もその点からの選択であろう。あるいは震災により東西方向への傾斜が生じていたので、修理にあたり建て起こした際に添えたものではないだろうか。

図6 K家住宅土間境の添え柱(所有者提供)

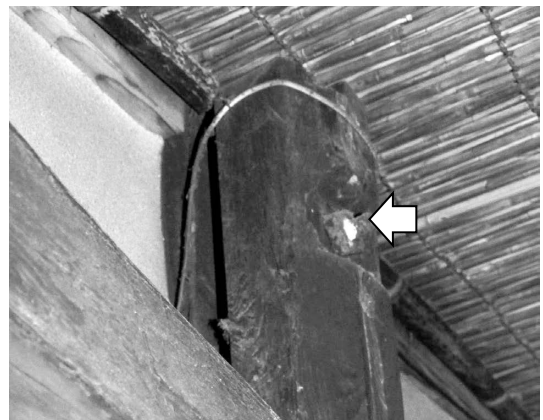
図7 添え柱上部。四角形のナットで止められる

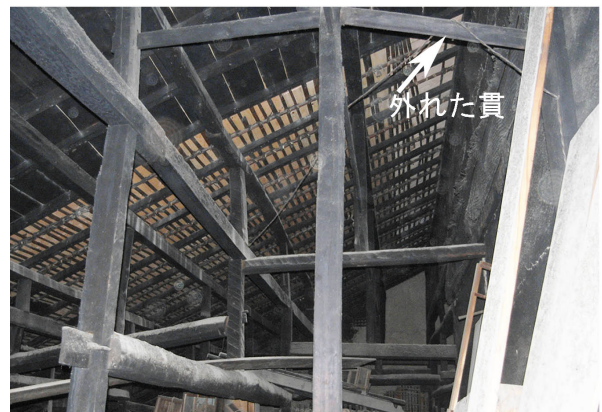
犬山は尾張徳川家の家老であった成瀬家所領の城下町である。本町に位置するI家住宅は、もと小間物を扱っていた商家である。江戸時代後期の建造と考えられている。たちの低い構成の伝統的な町家が国登録有形文化財に登録されている。濃尾地震でも倒壊せずに残ったという伝承を裏付けるように小屋裏の貫に破断が確認できる(図8)。犬山城下は地盤が良好なためか濃尾地震では連担して傾斜したものの倒壊しなかった建物は多かったと伝えている。本町通り沿いには、この他にも旧磯部家住宅(幕末か)が近世に遡る遺構として残る。

図8 I家の背面小屋組。貫が外れている

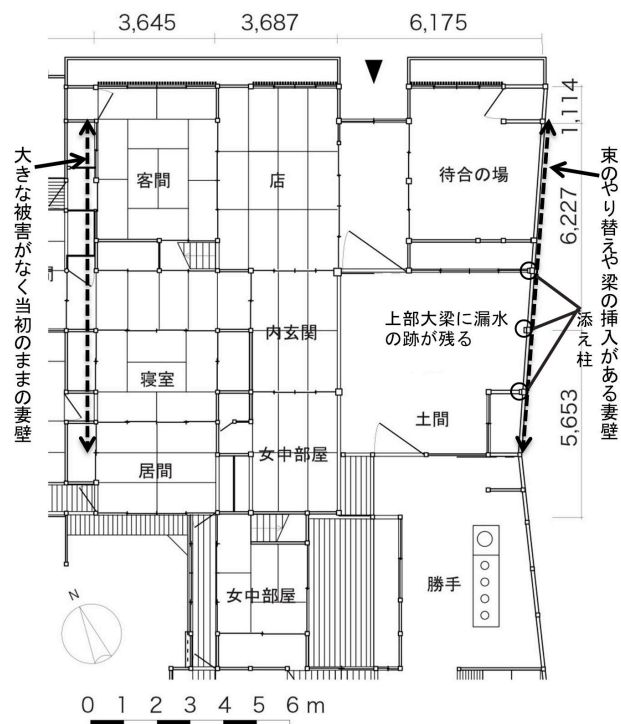
津島の向島に位置する旧堀田家住宅は、卯建をあげる外観がこの地方を代表する町家の形式であり、主屋部分が明和2年(1765)、座敷部分が明和7年(1770)の建造と、県下の町家のなかでは最も古い遺構のひとつである(図11)。濃尾地震の前年となる明治23年に2階座敷の新設など、一部小屋組の改変を伴う改造がなされたのだが、直後に震災を被り、土間部分では雨漏れが激しい状態であったという。この聞き取りを裏付けるように土間および土間妻壁周りに震災による被害を修理した痕跡が確認できる(図12)。土間上部架構の大梁上面には漏水によると思われる腐食が残る。

図12 旧堀田家住宅平面にみる被害位置

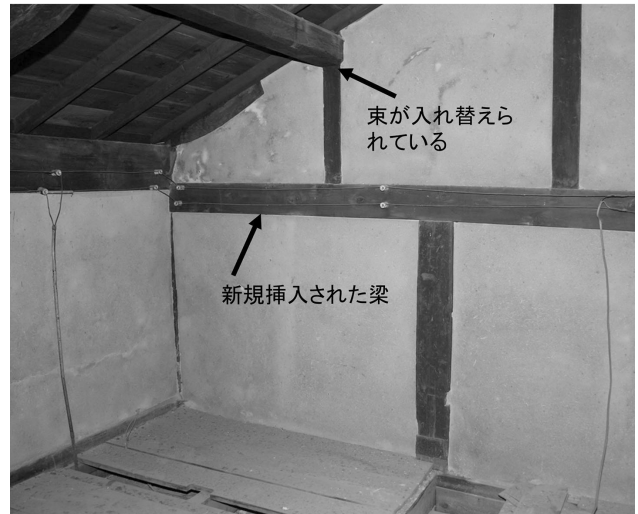
修理が施されて地震による被害が想定されるのは、土間側妻壁、および両妻壁をつなぐ形の母屋桁や桁行梁周りである。東妻壁の柱には添え柱が立てられていて、卯建を形成する前面軒高の位置で妻側の梁が張り付ける形で取り付けられている。さらにこの新設梁より上の東は差し替えと組み替えが見られる(図13)。また2階座敷新設のため桁行梁を挿入した小屋組部分は、東が外れるなどの被害が出たようで、帯金物で東を止め、斜材を入れてカスガイ止めするなどの補強を

施している（図14）。一方で、壁が多く入る西側室列周りは顕著な被害はなく西妻壁内側は際部分で多少の漏水の跡が残るものの妻壁は建造当初を保っており、卯建も当初のままである。東妻壁における卯建の取り付け方には不自然な部分があり、束の差し替えもみられる。このことをもって卯建を後補とみる判断も生じるのだが（例えば大場修『近世近代町家建築史論』p520）、通常の調査では見ることのできない西妻壁外側をみると、当初の漆喰塗りが残っており、東妻の改変は濃尾震災からの復旧によるものであることがわかる。

図13 旧堀田家住宅 東妻壁前面の小屋組の改変

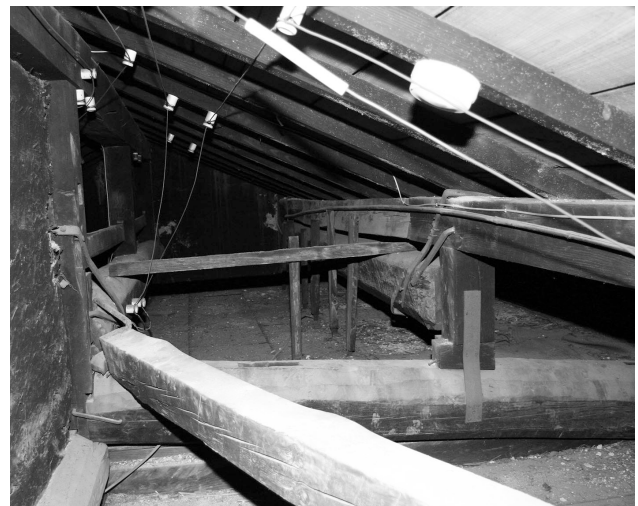
図14 旧堀田家住宅 前面小屋組 帯金物による補強

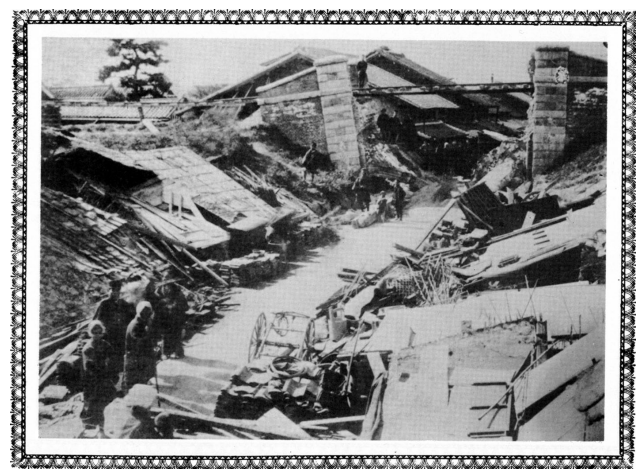
図15 『濃尾大震災写真帖』にみる西枇杷島

西枇杷島町は、湾曲した鉄路、倒壊した町並みなど、震災の甚大さを示す写真が伝えられている（図15）。このような西枇杷島の町並みにあったK家は、大庄屋を勤めた家系で、主屋は明治初年の建造と伝え、たちの低い伝統的な構成で（図16）、柱の木柄は細く、座敷に長押を廻さないなど数寄屋的な意匠でまとめられた町家であった。取り壊しに伴ない2005年6月17日に調査したもので現存しない。

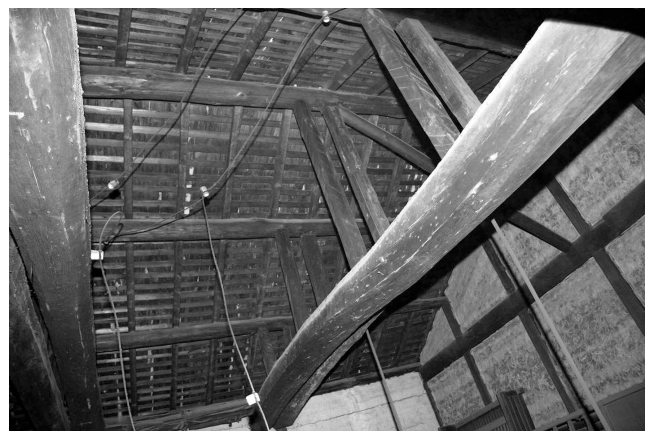
小屋組は、前面を整然とした登り梁で組む典型的な商家の構えを示す。堀田家住宅同様、土間周りに被害を受けたらしく、土間上の小屋組には新たに梁を追補して束立ちで母屋桁を支えている。また棟木に向かって妻壁から方杖を入れている（図17）。登り梁を受ける前面ミセの間室列境の柱筋では、桁行方向に母屋桁筋で筋交いを入れて桁行方向を固めている（図18）。おそらく震災後に大きく傾斜した軸部を建て起こした結果であろう。

図 17 K 家住宅 土間小屋組 追補の大梁を副える

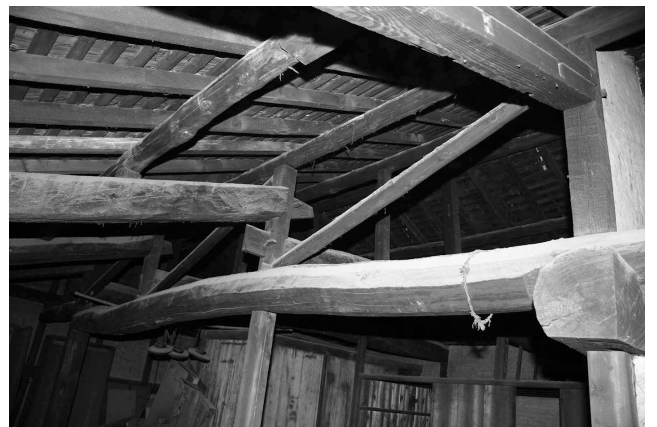
図 18 K 家住宅 母屋桁筋で入れた筋交い
