学位の種類	博士(芸術工学)
報告番号	甲第1665号
学位記番号	第17号
氏 名	川瀬 みなみ
授与年月日	平成 30 年 11 月 2 日
学位論文の題名	保存を目的とした既存灯台の耐震性評価
論文審查担当者	主查: 青木 孝義 副查: 溝口 正人, 張 景耀

# 保存を目的とした既存灯台の耐震性評価

名古屋市立大学大学院

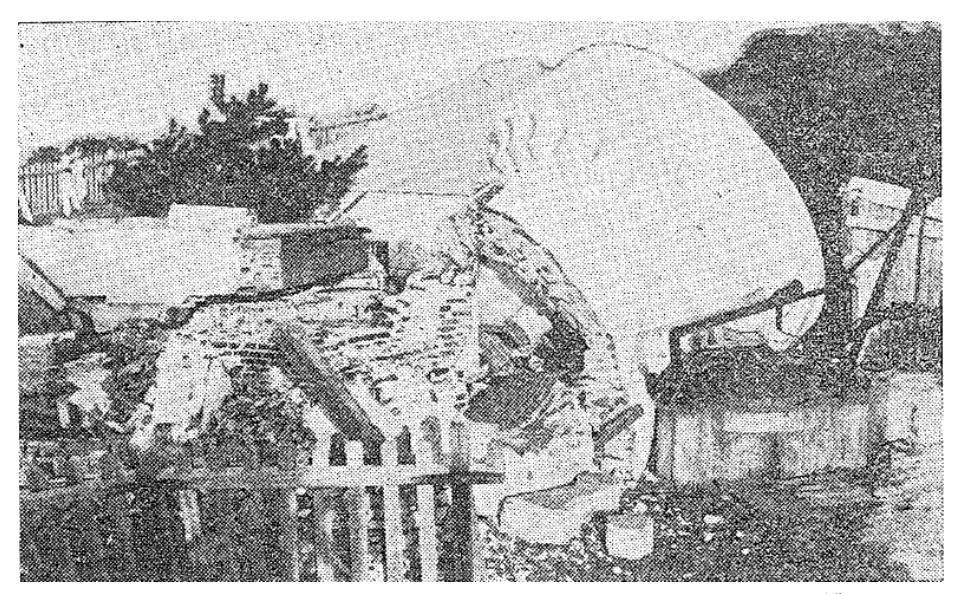
城ヶ島灯台:被害状況を図 2-3 に示す。城ヶ島灯台は東南方に転倒破壊しているものの、その周辺地盤が 1.7m 程度隆起したと報告されている<sup>10),14)</sup>ことから、曲げモーメントによる転倒ではなく周辺地盤の変状によって被害を受けたと考えられる。

図 2-3 城ヶ島灯台(1923 年被災, 煉瓦造)の被害状況<sup>14)</sup>

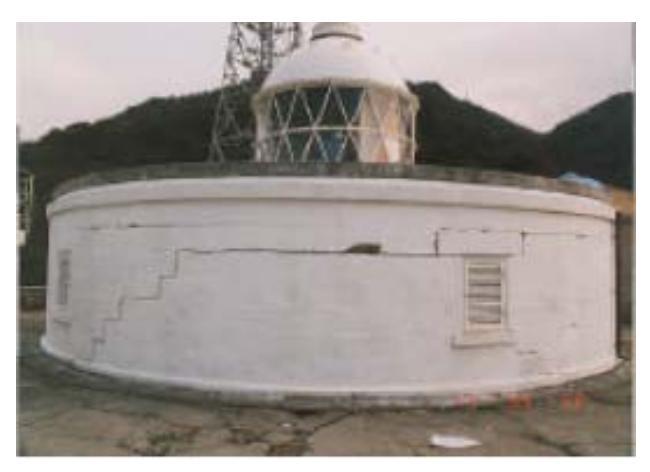
江埼灯台:被害状況を図 2-4 に示す。灯塔と付属舎との接合部付近の目地部に微細なひび割 れが生じているものの、石材本体のずれなどはなかった<sup>18)</sup>。付属舎については、

GLから7段目までにずれが生じている<sup>18)</sup>。敷地には、北西方向への地すべりが 確認されている。阪神淡路大震災に伴って淡路島北西部に出現した野島地震断 層が江埼灯台から南部の一宮町尾崎まで伸び、江埼灯台の基礎を通っている<sup>7)</sup>こ とから、野島地震断層のずれによって被害を受けたとされている。

図 2-4 江埼灯台(1995 年被災,石造)の被害状況<sup>18)</sup>

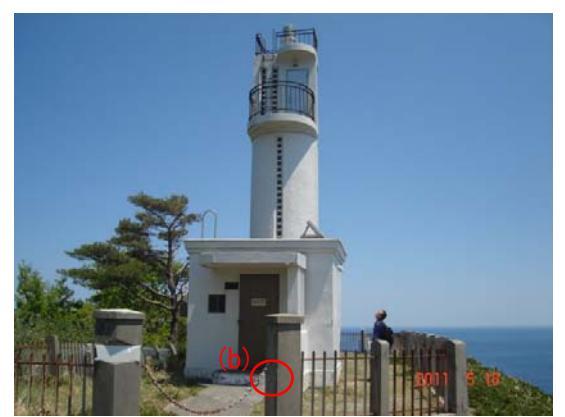
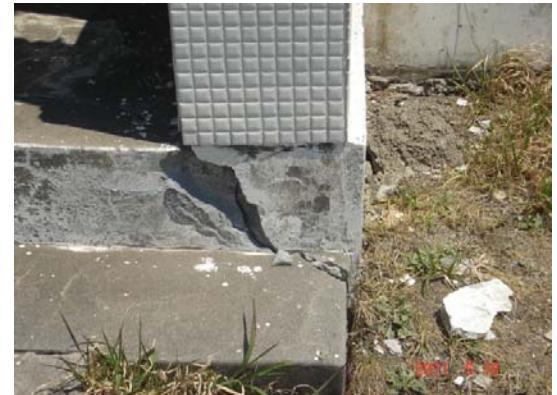
首埼灯台:被害状況を図 2-5 に示す。出入口付近(図 2-5(a)における赤枠部分)の土間コン クリートが破損している。これは,敷地沈下による被害であると報告されている が,曲げによる被害の可能性も考えられる。

<sup>(</sup>a)外観
 (b) (a)の赤枠部分拡大写真
 図 2-5 首埼灯台(2011 年被災, RC 造)の被害状況
 (写真は,海上保安庁提供)

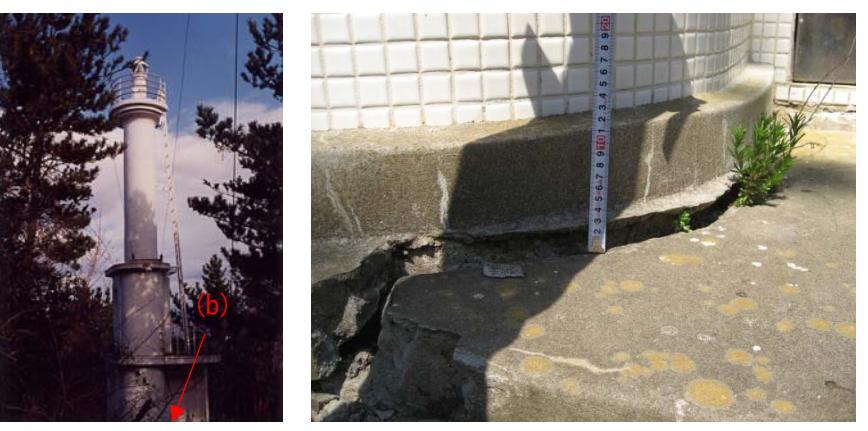
二鬼城埼灯台:被害状況を図 2-6 に示す。出入口付近(図 2-6(a)における矢印部分)の土間 コンクリートが破損している。これは、地盤沈下による被害であると報告さ れているが、曲げによる被害の可能性も考えられる。

(a)外観
 (b) (a)の土間部分拡大写真
 図 2-6 二鬼城埼灯台(2011 年被災, RC 造)の被害状況
 (写真は,海上保安庁提供)

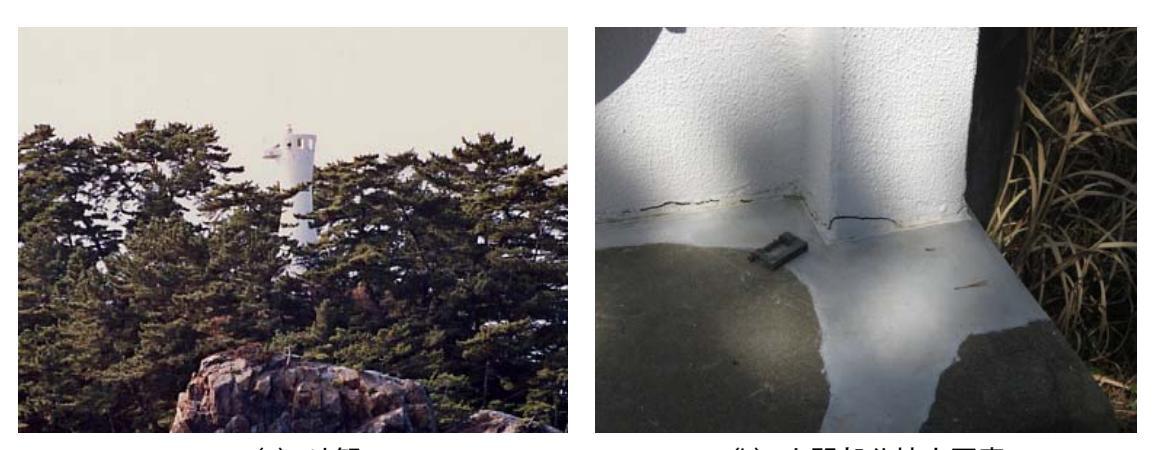
その他,基礎付近に被害が生じた既存灯台は,気仙沼唐島灯台(2011年被災, RC造)と 波島灯台(2011年被災, RC造)である。両灯台の被害状況をそれぞれ図 2-7,図 2-8 に示 す。これより,両灯台の基礎部分の土間コンクリートには,亀裂が生じているものの,これ らが周辺地盤の変状に起因する被害か,曲げによる被害かは明らかにはなっていない。

(a)外観
 (b) 土間部分拡大写真
 図 2-7 気仙沼唐島灯台(2011 年被災, RC 造)の被害状況
 (写真は,海上保安庁提供)

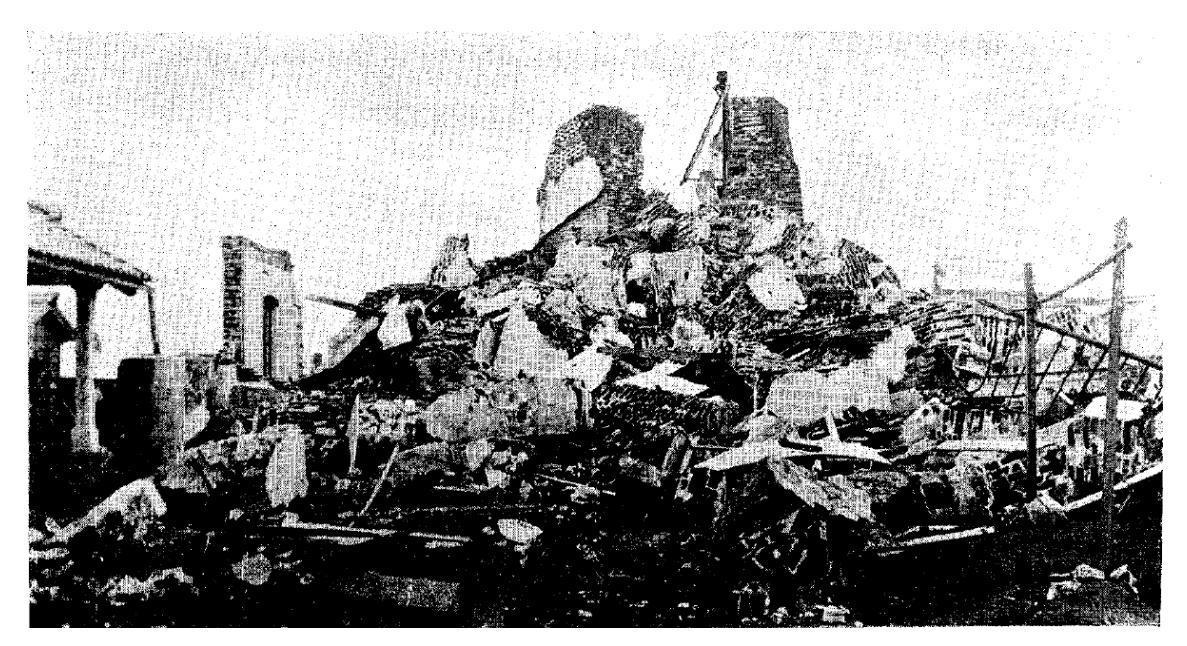
野島埼灯台:被害状況を図 2-10 に示す。野島埼灯台は, 躯体高さの 1/3 (地上より 10.6m の 部分)を残して倒壊し,その破片の大部分は北側に,一部は南側に散乱してい

る<sup>5</sup>。使用された煉瓦の品質は不揃いのものが多かったが,目地に使用された セメントモルタルは良質で煉瓦よりも強度が大きかったと報告されている<sup>5</sup>。 このように下端に損傷を生じる被害は,野島埼灯台と同程度の高さの煙突で も報告されており,建造物の固有周期が地震動の卓越周期よりも短い場合に 見られる現象とされている<sup>24</sup>。

図 2-10 野島埼灯台(1923 年被災、煉瓦造)の被害状況(北側から撮影)<sup>25)</sup>

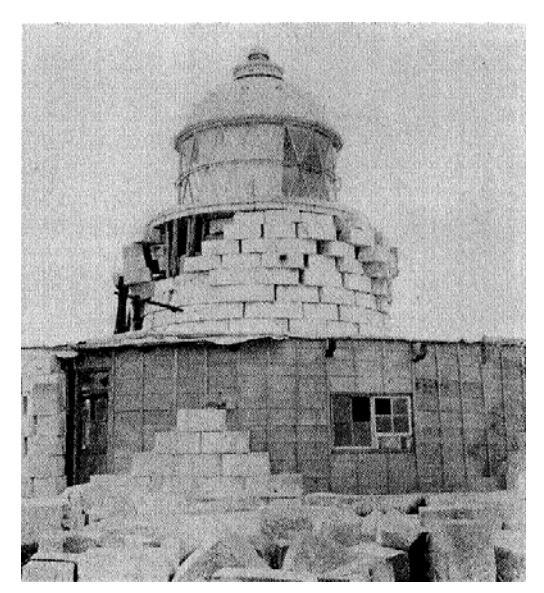
図 2-11 剣埼灯台(1923 年被災,石造)の被害状況<sup>10)</sup>

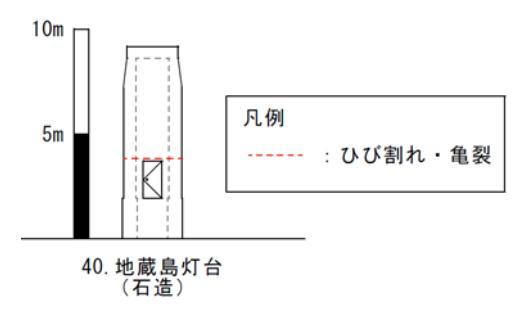
周状の亀裂は、地蔵島灯台(石造)で報告されている。2011年の被害状況を図 2-12 に、 被害状況の模式図を図 2-13 に示す。出入口上部に周状の亀裂が発生していることが分かる。

図 2-13 地蔵島灯台の被害状況の模式図

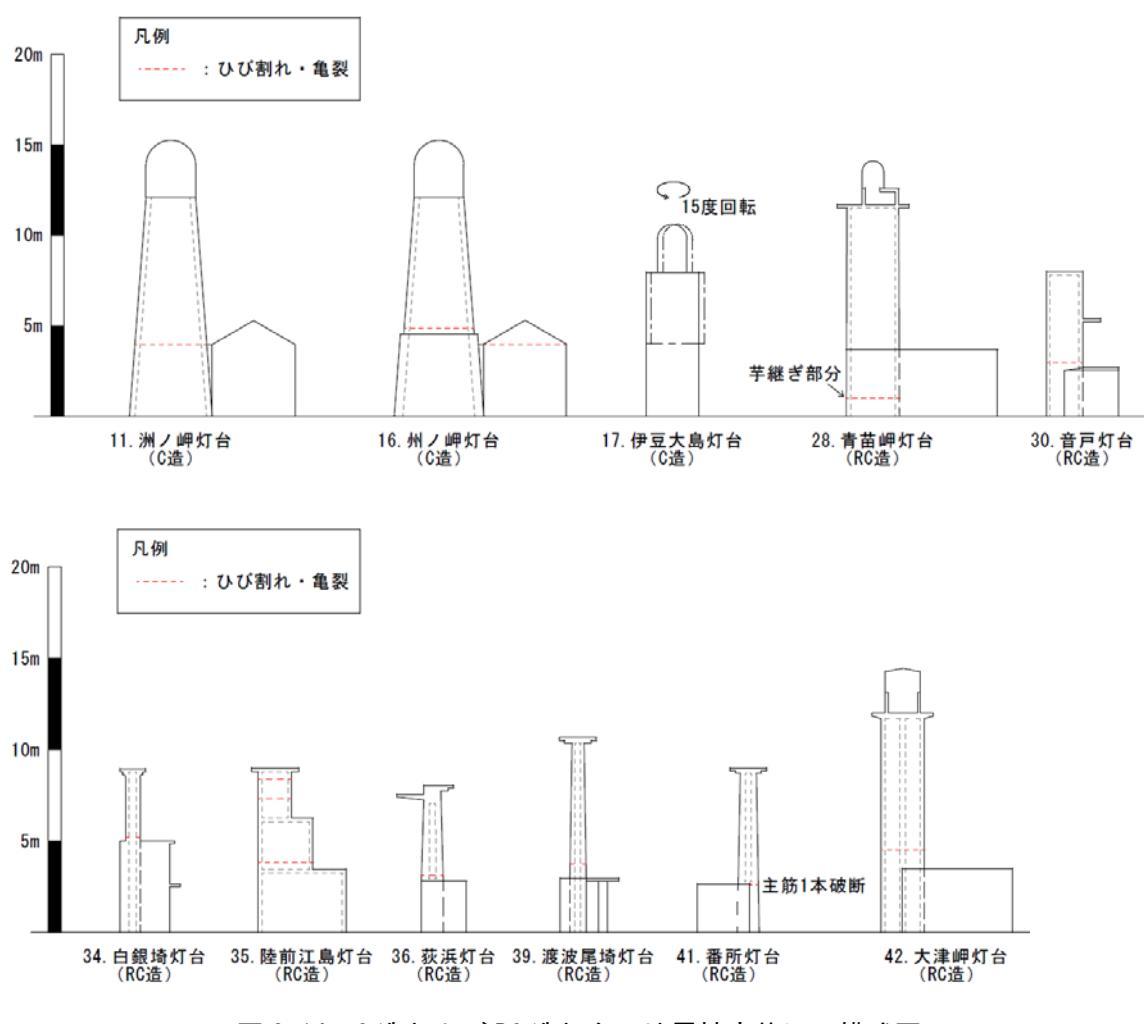
C造およびRC造灯台の被害状況の模式図を図2-14に示す。C造およびRC造灯台の地震 被害には、附属舎との接続部分や出入り口上部で周状に亀裂が生じる被害が多いことが分 かる。これらの発生位置が一次の揺れにおいて曲げによる伸びが大きくなる位置に等しい ことから、一次の揺れによる被害であると考えられる。各灯台の被害の詳細を以下に述べる。 洲ノ岬灯台:1922年と1923年の2度の地震被害を受けた。1922年の地震では、施工目地に

図 2-14 C 造および RC 造灯台の地震被害状況の模式図

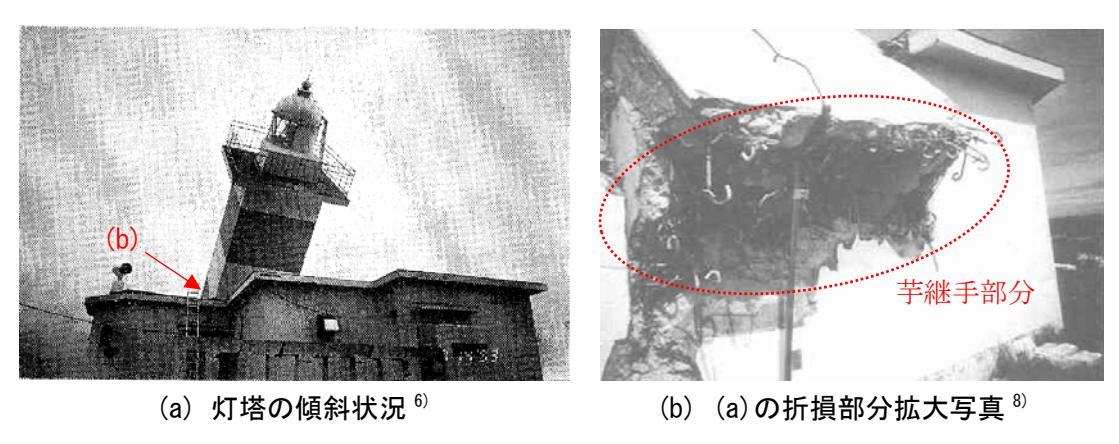
青苗岬灯台:被害状況を図 2-16 に示す。図 2-16(b)より,青苗岬灯台の折損部分にはフック 付丸鋼鉄筋(直径 20mm,主筋の配筋間隔 200mm)が露出しており,重ね継手 が芋継手であったことが被害の原因であるとされている<sup>8</sup>。

- 図 2-16 青苗岬灯台(1993 年被災, RC 造)の被害状況
- 陸前江島灯台:被害状況を図 2-17 に示す。灯塔に周状の亀裂も発生しているが、一部格子 状の亀裂が発生していることが分かる。

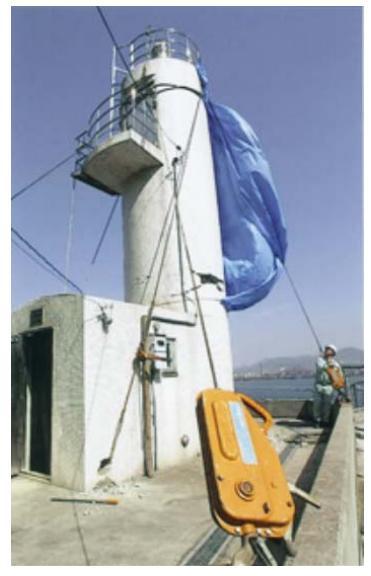
音戸灯台,白銀埼灯台,荻浜灯台,渡波尾埼灯台,番所灯台および大津岬灯台の被害状況 をそれぞれ図 2-18~図 2-23 に示す。これらの灯塔には、周状に亀裂が生じていることが分 かる。

図 2-18 音戸灯台(2001 年被災, RC 造)の被害状況<sup>20)</sup>

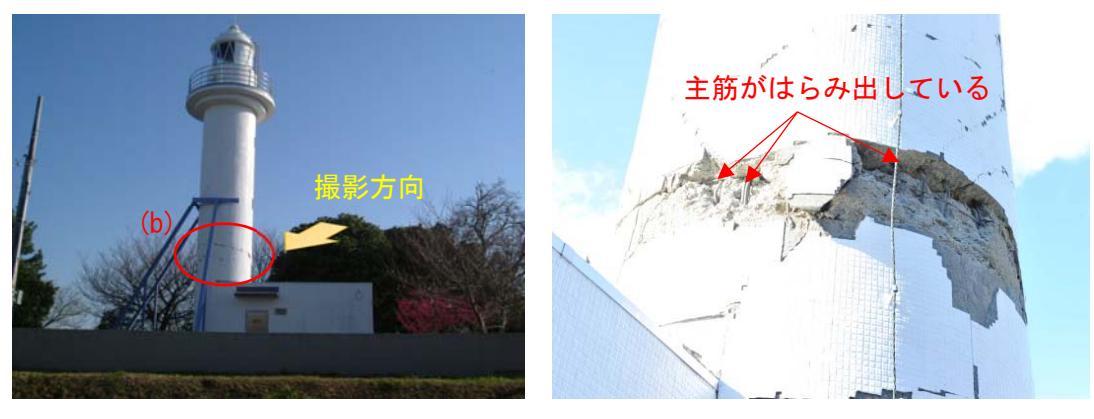
(a)外観
(b) (a)の赤枠部分の反対側拡大写真
図 2-23 大津岬灯台(2011 年被災, RC 造)の被害状況
(写真は,海上保安庁提供)

渡波尾埼灯台(図 2-21)および大津岬灯台(図 2-23)は、周状に損傷が生じている中で も、亀裂の発生に留まる面とタイルやかぶりコンクリートの剥落が生じている面とがあり、 被害の大きさに差が見られる。特に、大津岬灯台では、図 2-23(b)に示すように主筋のはら みが見られ、曲げ変形による圧縮側コンクリートの圧壊および圧縮側主筋の座屈によりか ぶりコンクリートが剥落している。2011 年の東北地方太平洋沖地震の震央位置と同地震に より被害を受けた既存灯台の位置関係を図 2-24(a)に、渡波尾埼灯台と大津岬灯台の平面図 をそれぞれ図 2-24(b)、図 2-24(c)に示す。これらより、被害の大小に差が見られた方向は、 震央方向に対して直交する方向であることが分かる。このような方向性のある被害は、1923 年の関東大震災における震央から遠い位置(図 2-25 の東京地方)にあった煙突の被害<sup>27)</sup>と 類似しており、水平方向の揺れによる被害と考えられる。

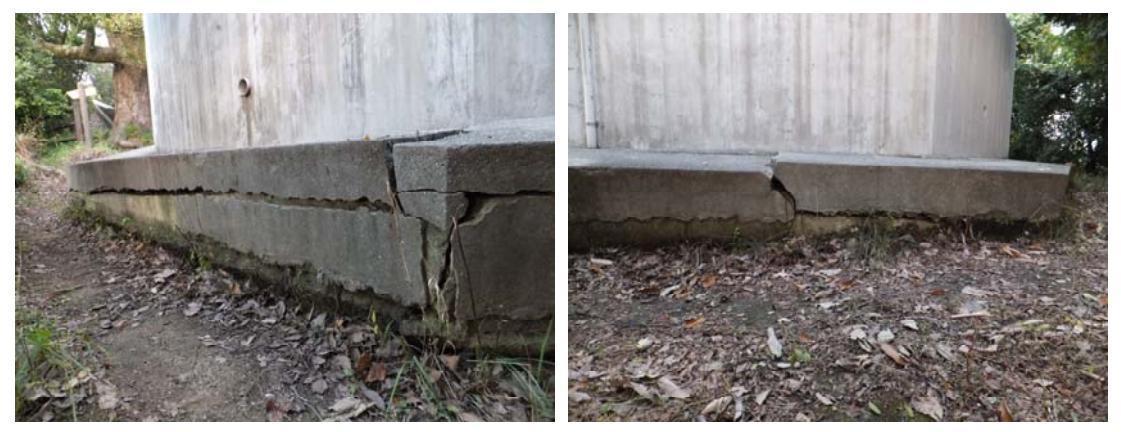
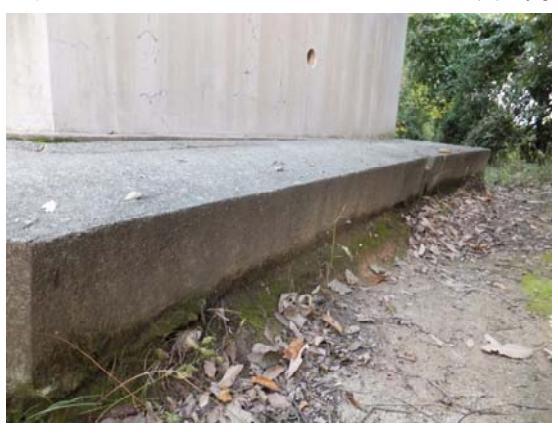
地上から踊り場までの高さは 17.00m, 頂部までの高さは 20.95m である。基礎はフーチン グ,壁主筋は高さ 6.00m までダブル配筋,それ以上はシングル配筋である。また,宇品灯台 の敷地は,3 方向を海にせり出した平均水面より約 26m の崖上に位置している。雨水によ る表土の洗い出しに起因すると考えられる南西側の地盤沈下に伴い,北西側基礎部に水平 方向の大きいひび割れが発生していた。基礎部のひび割れの状況を図 3-3 に示す。

(c) 南面図 3-3 基礎部に生じたひび割れの状況

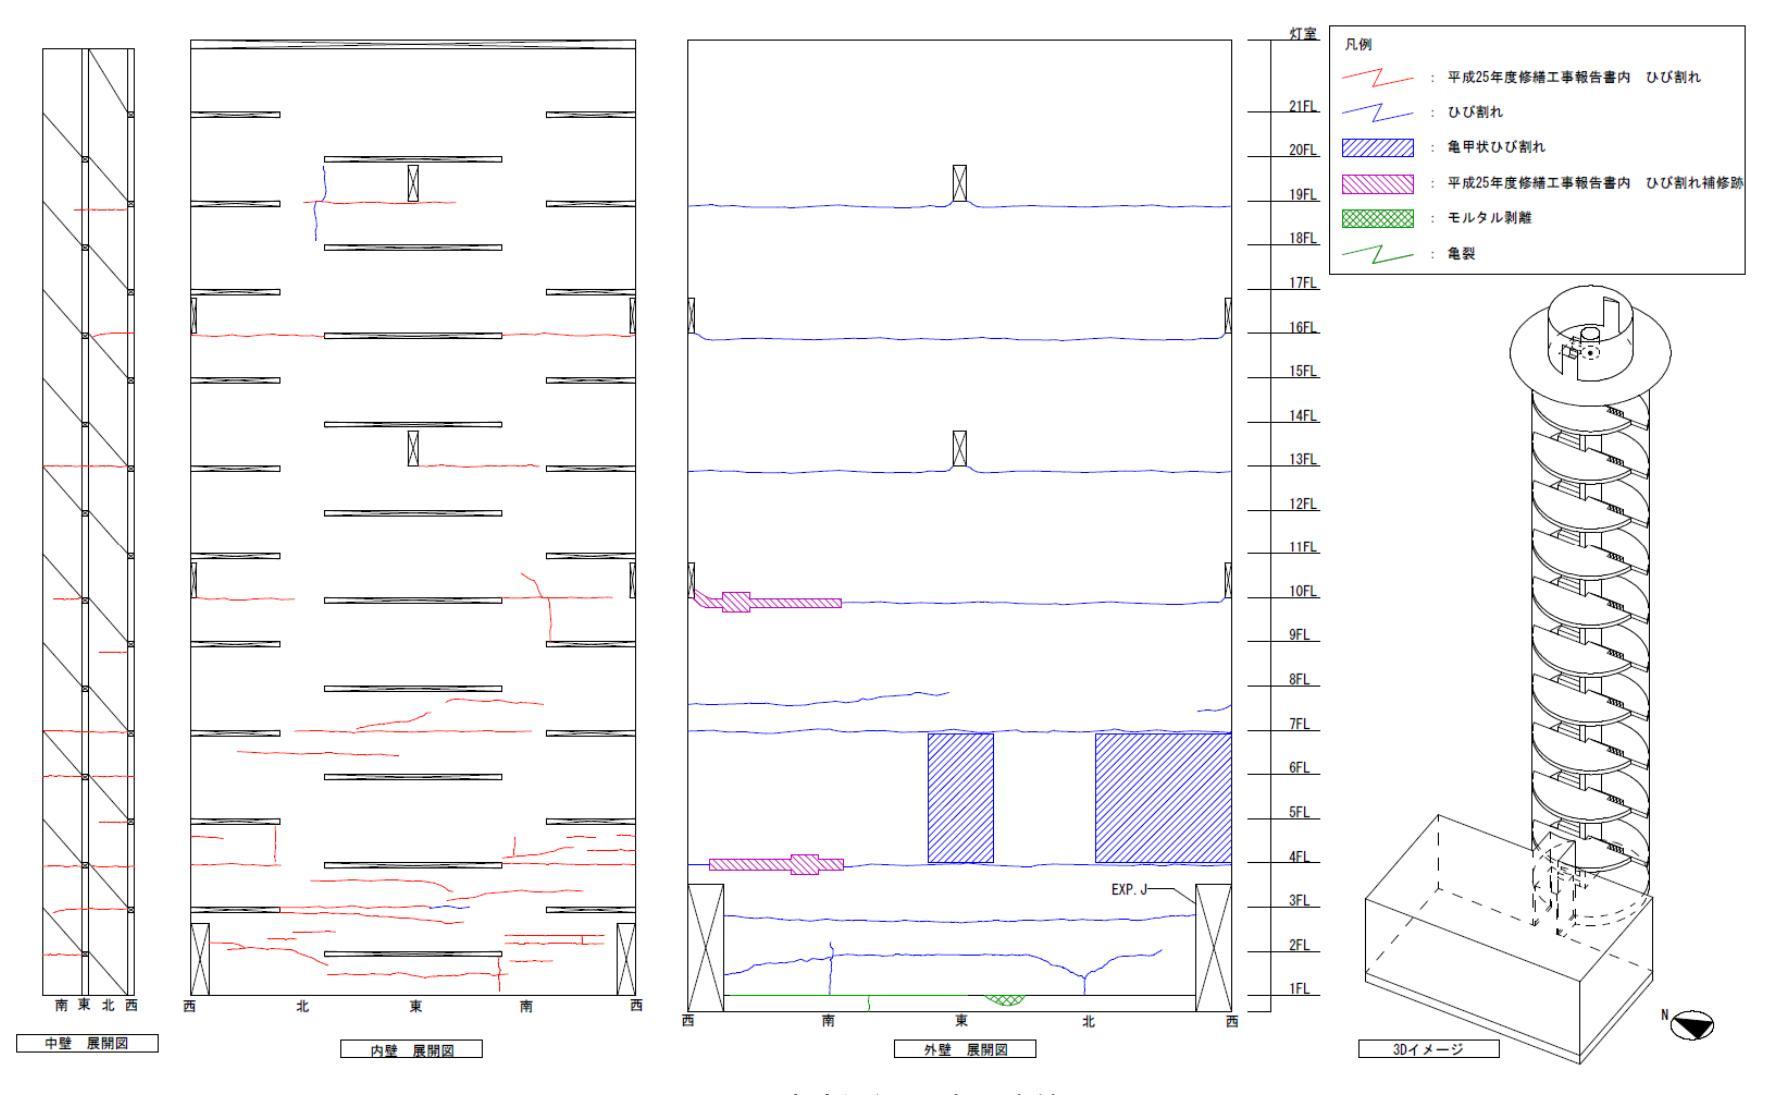
長期観測実施に当たり,2014年11月15日に目視調査を行った。目視調査結果を図5-2に示す。灯塔のGL+2.95m,4.20m,7.95m,11.70m,15.45m,19.20m,22.95mの高さに、内外ともに同位置で周方向のひび割れが確認されている。これらのひび割れは、概ね等間隔に存在していることから、コンクリートの打継位置に生じたものと考えられる。GL+4.2m,11.70mの高さに存在するひび割れは、赤褐色の析出物を伴っており(図5-3(a)),2013年に修繕工事が行われている。同ひび割れの南西面の一部をはつり取った結果、ひび割れ位置に豆板が確認されている(図5-3(b))。はつり箇所の鉄筋に錆は認められない(図5-3(c),(d))ことから、同ひび割れの赤褐色の析出物は赤色砕石(図5-3(d))から発生したものであると考えられている。なお、はつり箇所は、モルタルで復旧されている。

図 5-2 鹿嶋灯台の目視調査結果

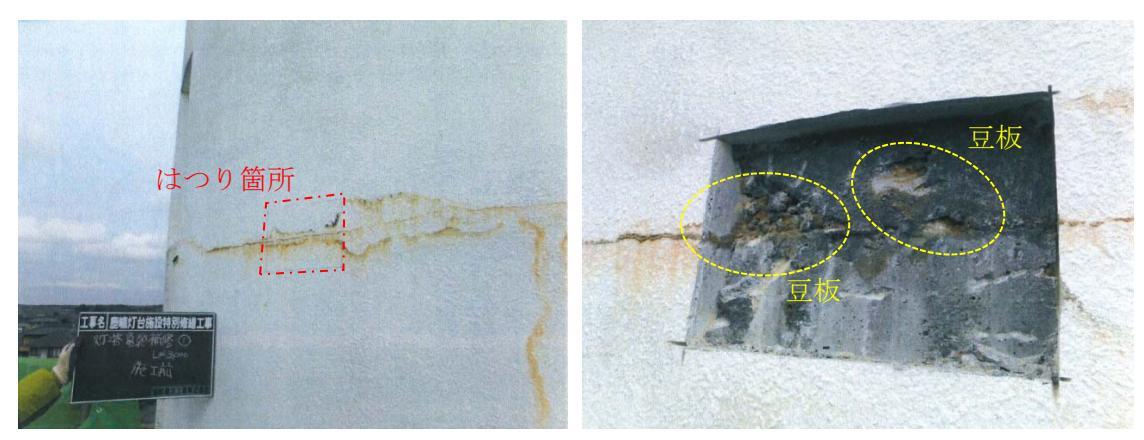
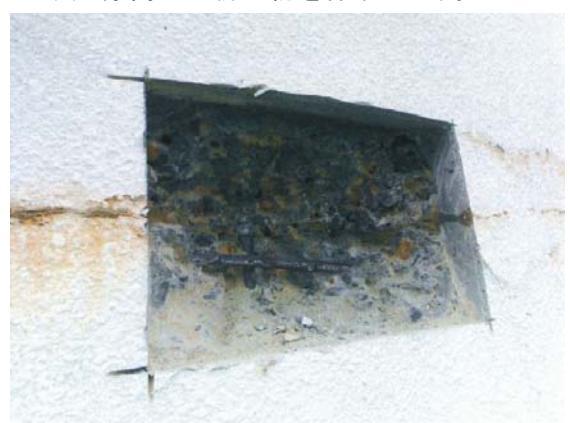
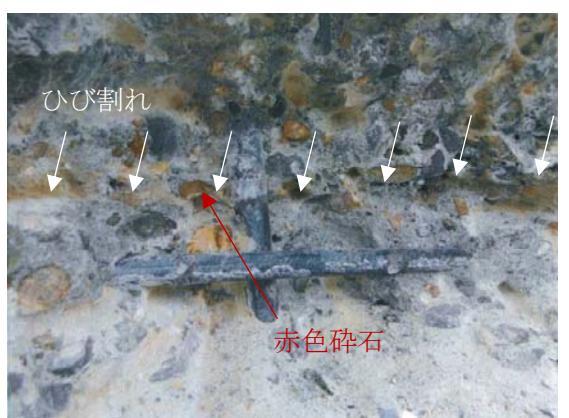
(a) 赤褐色の析出物を伴うひび割れ

(b) はつり箇所における豆板状況

(c) はつり状況
 (d) はつり箇所における鉄筋の状況
 図 5-3 GL+11.70mの高さに生じたひび割れの状況(2013 年度の修繕工事時)
 (写真:2013 年度の修繕工事における写真帳<sup>1)</sup>より)

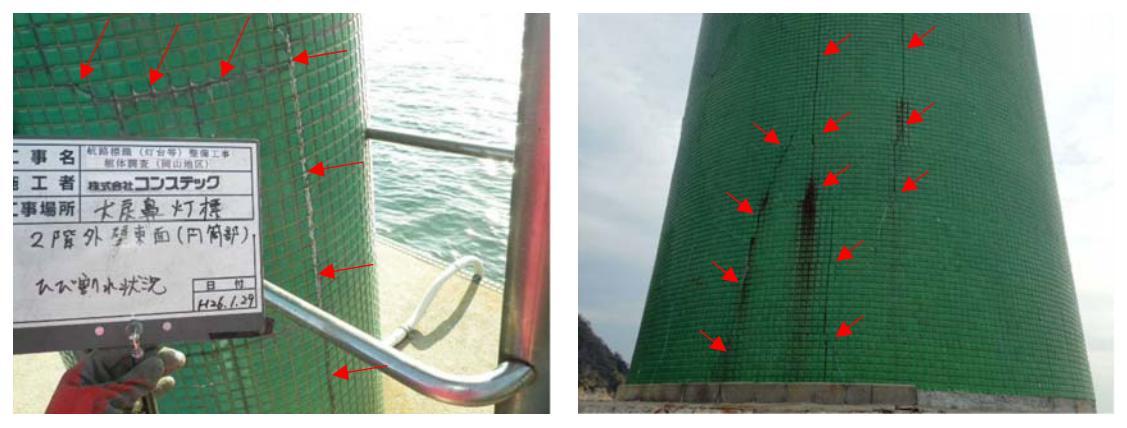
腐食グレードが III 以下,かつ,全塩化物イオン濃度が 1.2kg.m<sup>3</sup>以上の灯台の屋外側外壁 には,ひび割れが確認されている。ほとんどの灯台で確認されたひび割れは,幅 0.1~1.0mm 程度の乾燥収縮によるものと考えられる。しかし,犬戻鼻灯台(No.20)および沖家室島長 瀬灯標(No.26)では,幅 0.5~2.0mm 以上で鉛直方向に伸びるひび割れが確認されている。 両灯台で確認されたひび割れの状況をそれぞれ図 9(a),図 9(b)に示す。これらのひび割れは, 灯塔の全周に等間隔に生じており,赤褐色の析出物を伴っていることから鉄筋腐食に起因 する主筋に沿ったひび割れであると考えられる。

(a) 犬戻鼻灯台 (No. 20)(b) 沖家室島長瀬灯標 (No. 26)図 9 鉄筋の腐食グレードが III の灯台の屋外側外壁で確認されたひび割れの状況

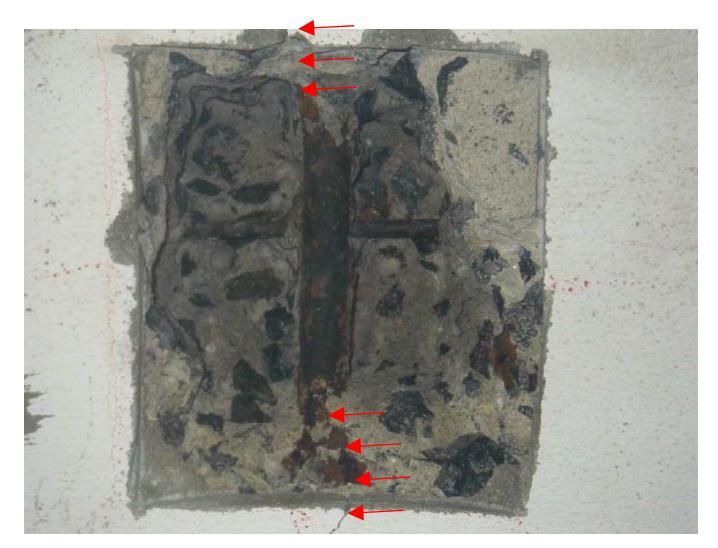
腐食グレードVの灯台は、屋内外問わず、外壁に幅0.9~2.0mmの鉛直方向のひび割れが 確認されており、鉄筋腐食に起因するひび割れであると考えられる。比岐島灯台(No.23) の屋内側外壁に発生しているひび割れについては、主筋まで達していることが確認されて いる。

図 10 比岐島灯台(No. 23)のはつり調査箇所における 鉄筋の腐食状況(腐食グレードV)とひび割れの状況
