学位の種類	博士（芸術工学）
報告番号	甲第1665号
学位記番号	第17号
氏名	川瀬 みなみ
授与年月日	平成30年11月2日
学位論文の題名	保存を目的とした既存灯台の耐震性評価
論文審査担当者	主査： 青木 孝義 副査： 溝口 正人, 張 景耀

# 保存を目的とした既存灯台の耐震性評価

Seismic performance evaluation for preserving existing lighthouses

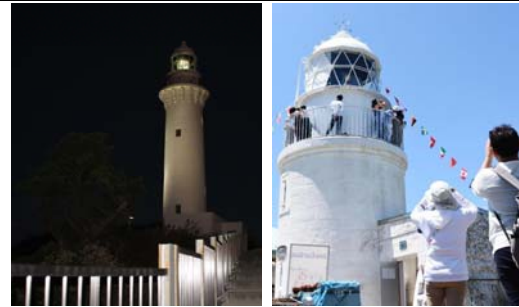
図 1 既存灯台の活用状況

(a) 塩屋埼灯台 (b) 友ヶ島灯台

本研究で取り上げる既存灯台（図 1）も、そのような施設のひとつであり、既存灯台を使い続けるためには、耐震性確保が必要不可欠である。しかし、既存灯台の耐震性評価手法は、建築物および煙突の手法を準用したものであり、地震時に共振しやすい一次固有周期を精度良く推定することが重要であるにもかかわらず、現状は実証性のある推定式は確立されていない。また、地震時における建造物の揺れを予測するためには、固有周期や減衰定数の振幅依存性を考慮する必要があるが、既存灯台の地震時挙動を実測した事例はない。さらに、既存灯台の損傷の有無や補強効果の評価指標として固有周期を用いるためには、その日常的な変動の影響を把握しておく必要があるが、既存灯台の静的・動的特性を長期観測した事例はない。
