沖縄県座喜味城建築群の創造復元について

三上訓顯

キーワード：中世琉球、座喜味城、城壁跡、建築創造復元

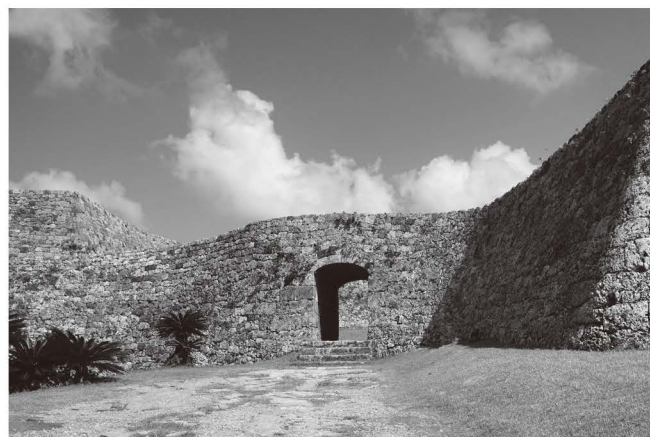
図-1. 現在の座喜味城表門（2021年筆者撮影）

沖縄県の5つの巨大グスクのなかでは、座喜味城跡の面積規模城跡のなかでは最小である。だが琉球王朝成立以前の城である点では巨大グスク同様の歴史経緯をもっている。我が国では鎌倉時代から室町時代に該当する。図-1は、座喜味城の復元された城壁の城門である。

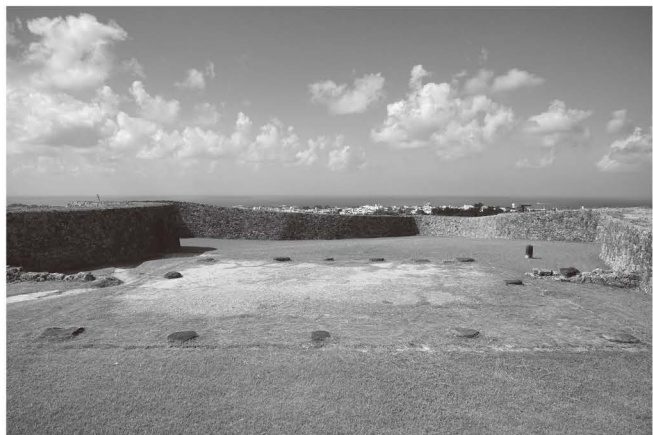
図-4. 本殿跡

本殿は、図4は、本殿跡を北東側、つまり本殿の背後から撮影したものである。最初に目に付くのが左右の城壁から本殿に向かってのびている袖壁跡である。これが本殿建築に接していた可能性はある。つまり袖壁と本殿を介して一の郭の空間構成が明確に二分されてきたことが解る。それは軍事的理由、あるいは公私といった空間の使われ方を分ける等の理由があったのだろう。

石が城郭創建当時のものと推定されており、礎石の外周は、報告書によれば横幅16m、奥行き14mとされている。この空間規模をみると2つの疑問がある。

第1の疑問は、柱間が南西面が5間、北東面が4間とする通り芯を通さない不規則な柱の配置である。それは建築構造力学上荷重のかかり方が異なってくる。とって桁を介して柱と梁が構造化できるので不可能な方法ではない。

第2の疑問は、通り芯に沿わない柱配列と中柱の欠如である。横16m、奥行14mの大きなスパン長である空間内部に内柱を設けず、屋根を梁と束で支えるだけで構造耐力が得られるかとする疑問である。

さらに本殿二階部分の空間に武器や武具などの倉庫を設けるならば、内柱の礎石跡が発掘されてよいはずである。だがこれは遺構調査では発見されていない。従って12~14mの空間を無柱で飛ばす建築構造上難がある空間だといえる。

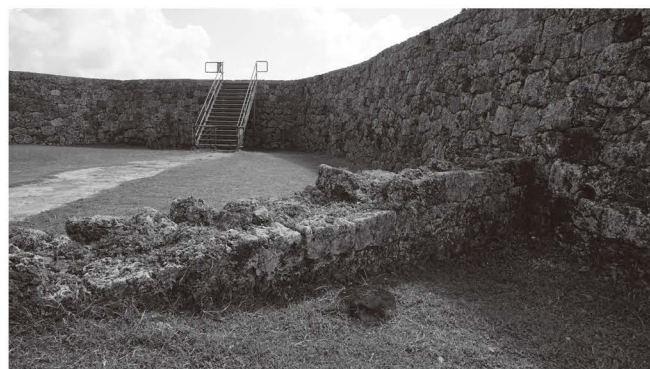
図-8. 城壁から伸びる袖壁

学的に関心を持つのが、図7で示した城壁と同様の素材で城壁両側から本殿に向かって伸びている袖壁である。この2つの袖壁と本殿を介して、明らかに空間を二分していることが特徴である。
