現存遺構の実態把握にみる民家建築の濃尾震災

—遺構調査からみた近代の震災被害と復興 1—

溝口 正人

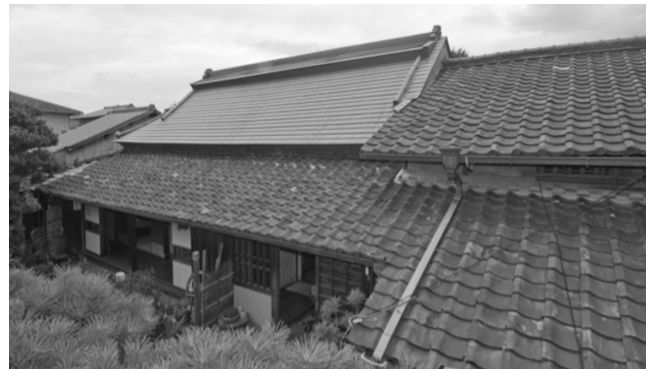
図 5 K 家住宅外観 (向口武志氏撮影)

K 家住宅の主屋は、名古屋駅西方、ほど近い集落に残る茅葺き民家で、国登録有形文化財に登録されている (図 5)。同家は「六反百姓」(自給自足できる最小限)に相当する農家であったとされ、現存する主屋は屋敷地の近隣にあった別家の建物であったものを明治初年に曳き家したものである。主

屋は梁行き4間、桁行き6間と比較的規模の小さな三室広間型の平面で、架構は濃尾地方に特徴的な四つ建て(鳥居建て)形式であり、建具も旧状をよく残す。主屋東妻に取り付く小屋部分は濃尾地震直前の完成とされるが、床下土面にはこの建造時期に合致するように地震による亀裂が残っており、地震の被害を今日に伝えている。

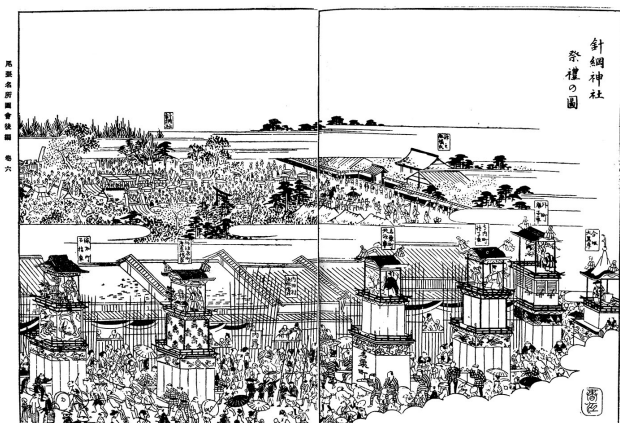
図9 『尾張名所図会』に描かれる犬山本町の町並

『尾張名所図会』に描かれる江戸後期、天保年間の犬山の町並みは、卯建の上がる町家が連担する(図9)。この描写

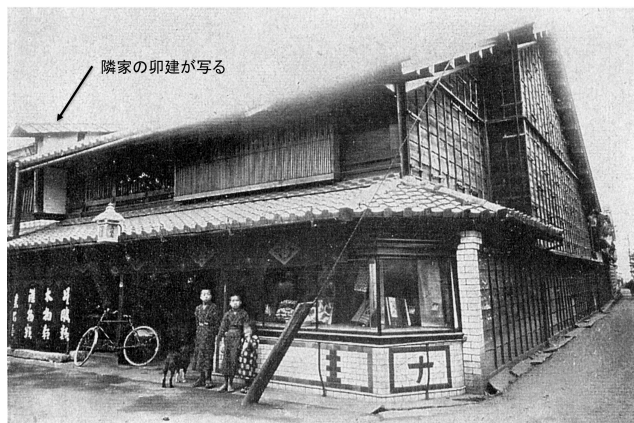
図10 『尾北写真帖』中本町桑名屋の隣家に残る卯建

をそのまま受け入れるかは検討が必要であるが、『尾北写真帖』(大正元年刊)によれば、明治末年の時点で本町通り沿いには卯建の上がる町家があったことがわかる(図10)。震災後も生き延びた建物があったことになる。

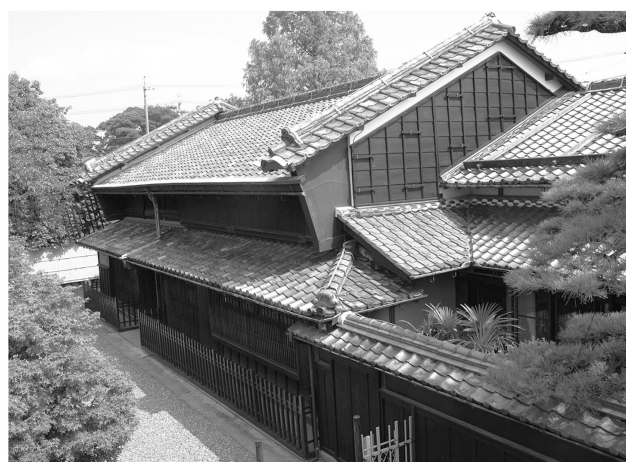
図11 旧堀田家住宅(津島市 国重要文化財)

津島の向島に位置する旧堀田家住宅は、卯建をあげる外観がこの地方を代表する町家の形式であり、主屋部分が明和2年(1765)、座敷部分が明和7年(1770)の建造と、県下の町家のなかでは最も古い遺構のひとつである(図11)。濃尾地震の前年となる明治23年に2階座敷の新設など、一部小屋組の改変を伴う改造がなされたのだが、直後に震災を被り、土間部分では雨漏れが激しい状態であったという。この聞き取りを裏付けるように土間および土間妻壁周りに震災による被害を修理した痕跡が確認できる(図12)。土間上部架構の大梁上面には漏水によると思われる腐食が残る。

濃尾平野の低湿地に位置する津島は震災が大きく、津島の町の中核をなす旧巡見街道沿いの主要な町家は濃尾地震後の遺構とされる。しかし津島神社や旧堀田家住宅が位置する向島は河川の中州が起源であり、自然堤防上に位置する津島の町並みより地盤が悪いと想定されるのだが、木柄も太い堀田家住宅クラスの町家の場合、居室部の被害は復旧可能な範囲であったのである。

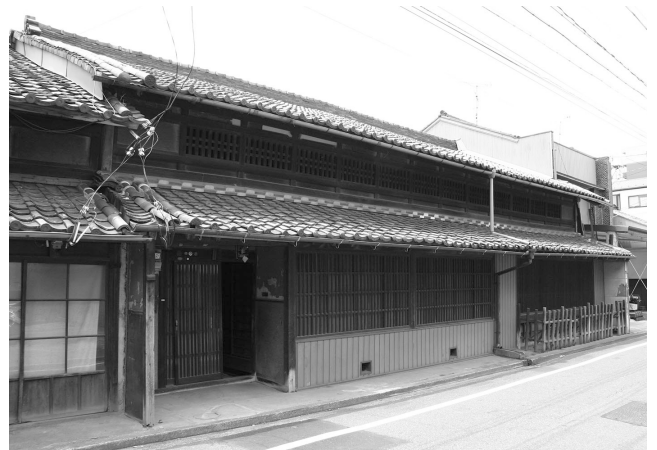
図 16 西枇杷島 K 家住宅外観

西枇杷島町は、湾曲した鉄路、倒壊した町並みなど、震災の甚大さを示す写真が伝えられている（図15）。このような西枇杷島の町並みにあったK家は、大庄屋を勤めた家系で、主屋は明治初年の建造と伝え、たちの低い伝統的な構成で（図16）、柱の木柄は細く、座敷に長押を廻さないなど数寄屋的な意匠でまとめられた町家であった。取り壊しに伴ない2005年6月17日に調査したもので現存しない。

小屋組は、前面を整然とした登り梁で組む典型的な商家の構えを示す。堀田家住宅同様、土間周りに被害を受けたらしく、土間上の小屋組には新たに梁を追補して束立ちで母屋桁を支えている。また棟木に向かって妻壁から方杖を入れている（図17）。登り梁を受ける前面ミセの間室列境の柱筋では、桁行方向に母屋桁筋で筋交いを入れて桁行方向を固めている（図18）。おそらく震災後に大きく傾斜した軸部を建て起こした結果であろう。
