学位の種類	博士(芸術工学)
報告番号	甲第1665号
学位記番号	第17号
氏 名	川瀬 みなみ
授与年月日	平成 30 年 11 月 2 日
学位論文の題名	保存を目的とした既存灯台の耐震性評価
論文審查担当者	主查: 青木 孝義 副查: 溝口 正人, 張 景耀

# 保存を目的とした既存灯台の耐震性評価

名古屋市立大学大学院

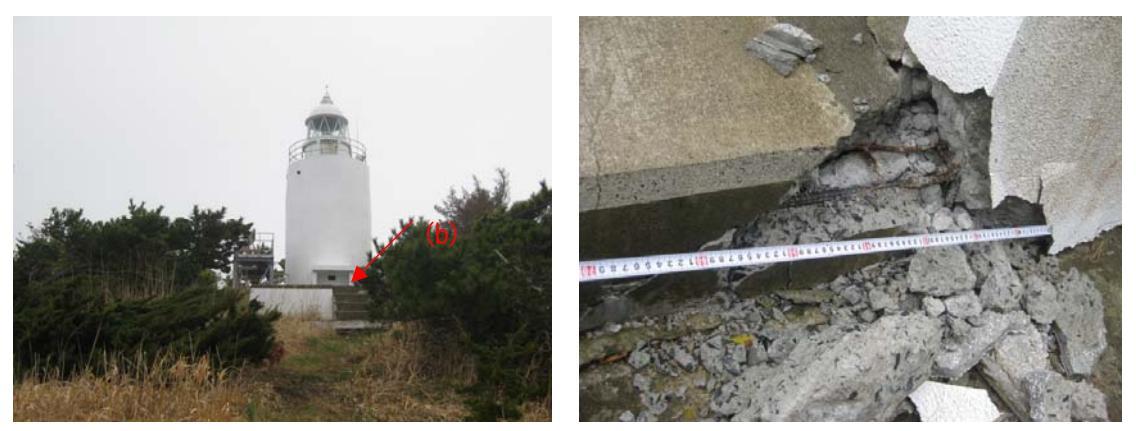
その他,基礎付近に被害が生じた既存灯台は,気仙沼唐島灯台(2011年被災, RC造)と 波島灯台(2011年被災, RC造)である。両灯台の被害状況をそれぞれ図 2-7,図 2-8 に示 す。これより,両灯台の基礎部分の土間コンクリートには,亀裂が生じているものの,これ らが周辺地盤の変状に起因する被害か,曲げによる被害かは明らかにはなっていない。

(a)外観
(b) (a)の土間部分拡大写真
図 2-8 波島灯台 (2011 年被災, RC 造)の被害状況
(写真は,海上保安庁提供)

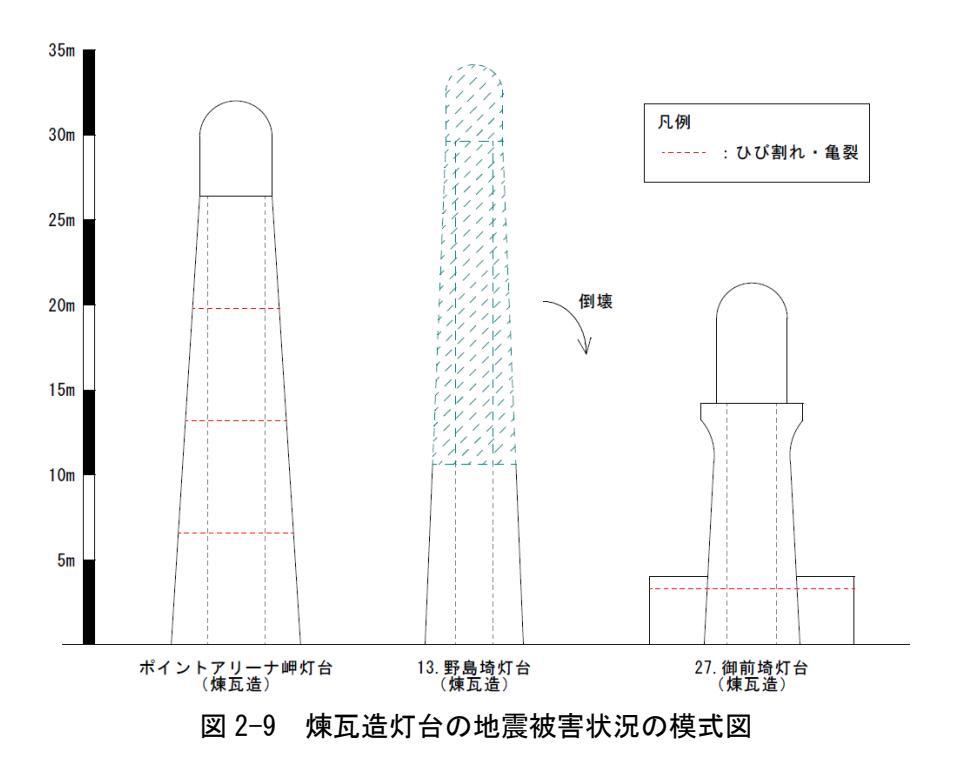
1923年の関東大震災では、激震地域の煉瓦造灯台は全壊したものが多かったと報告されている<sup>5)</sup>。灯塔部分に被害を生じた煉瓦造灯台の被害状況の模式図を図 2-9 に示す。アメリカに建設されていたポイントアリーナ岬(1906 年被災、煉瓦造)の地震被害事例<sup>23)</sup>も参考までに図 2-9 に示す。各灯台の被害の詳細を以下に述べる。

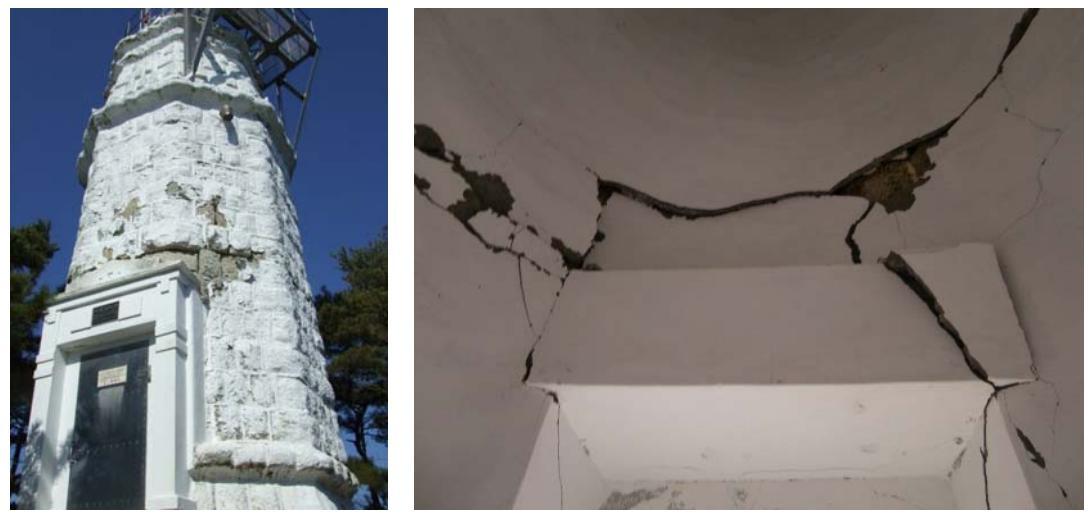
周状の亀裂は、地蔵島灯台(石造)で報告されている。2011年の被害状況を図 2-12 に、 被害状況の模式図を図 2-13 に示す。出入口上部に周状の亀裂が発生していることが分かる。

(a)外観
(b)出入り口上部の室内側の被害状況
図 2-12 地蔵島灯台(2011 年被災,石造)の被害状況
(写真は,海上保安庁提供)

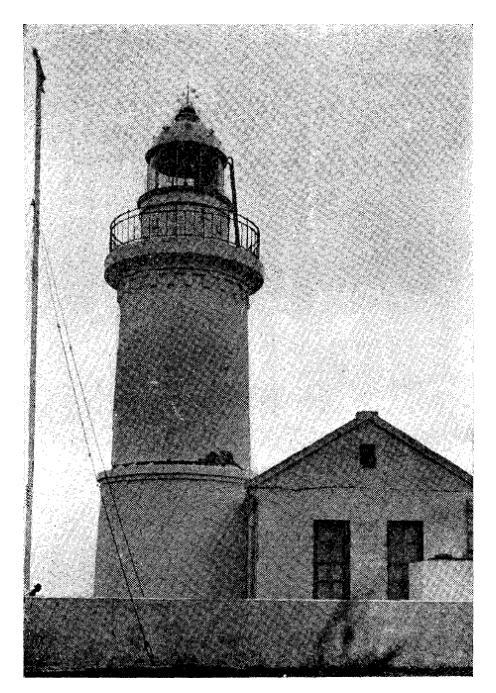
> 亀裂が生じた<sup>10)</sup>。翌1923年に, 亀裂を含めて下部を鉄筋コンクリートによる 巻立て補強が行われたものの, 1923年の関東大震災で補強範囲上部の施工目 地に亀裂が生じた<sup>10)</sup>。1923年の被害状況を図2-15に示す。当時のコンクリー トの施工は,1度の打設高さを910~1500mm(3~5尺)に区分されており, 施工目地上下のコンクリート同士の付着が極めて弱かったため,施工目地は 曲げモーメントの作用によって容易に切断されたと報告されている<sup>10)</sup>。

図 2-15 洲ノ岬灯台(1923 年被災, C 造)の被害状況<sup>10)</sup>

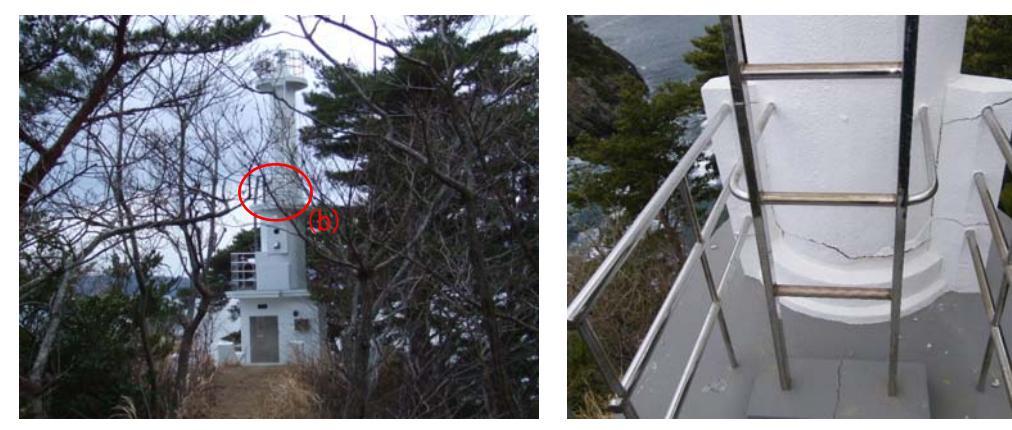
音戸灯台,白銀埼灯台,荻浜灯台,渡波尾埼灯台,番所灯台および大津岬灯台の被害状況 をそれぞれ図 2-18~図 2-23 に示す。これらの灯塔には、周状に亀裂が生じていることが分 かる。

(a)外観
(b) (a)の赤枠部分拡大写真
図 2-19 白銀埼灯台 (2011 年被災, RC 造)の被害状況
(写真は,海上保安庁提供)

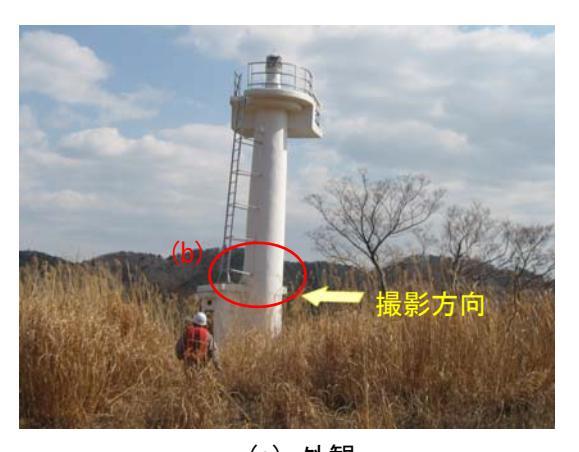
(a)外観
(b) (a)の赤枠部分拡大写真
図 2-20 荻浜灯台(2011年被災, RC造)の被害状況
(写真は,海上保安庁提供)

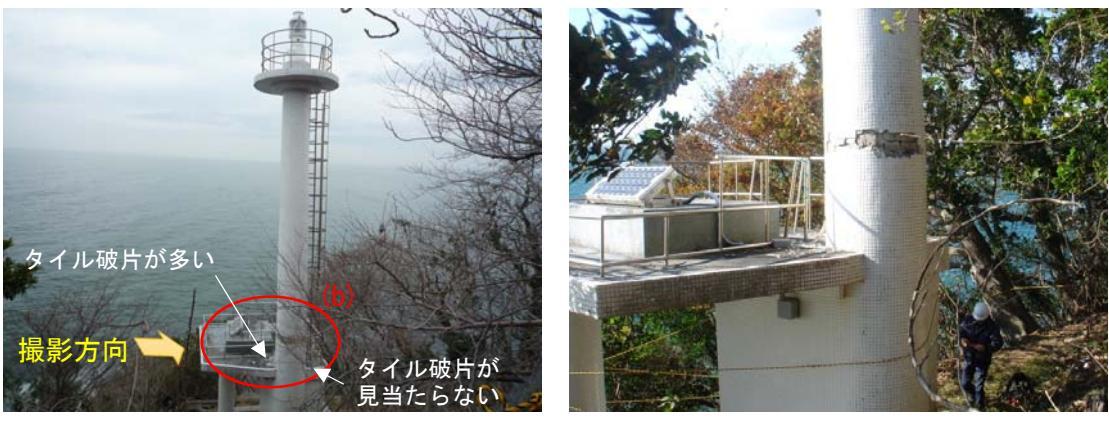
(a)外観
(b) (a)の赤枠部分拡大写真
図 2-21 渡波尾埼灯台 (2011 年被災, RC 造)の被害状況
(写真は,海上保安庁提供)

渡波尾埼灯台(図 2-21)および大津岬灯台(図 2-23)は、周状に損傷が生じている中で も、亀裂の発生に留まる面とタイルやかぶりコンクリートの剥落が生じている面とがあり、 被害の大きさに差が見られる。特に、大津岬灯台では、図 2-23(b)に示すように主筋のはら みが見られ、曲げ変形による圧縮側コンクリートの圧壊および圧縮側主筋の座屈によりか ぶりコンクリートが剥落している。2011 年の東北地方太平洋沖地震の震央位置と同地震に より被害を受けた既存灯台の位置関係を図 2-24(a)に、渡波尾埼灯台と大津岬灯台の平面図 をそれぞれ図 2-24(b)、図 2-24(c)に示す。これらより、被害の大小に差が見られた方向は、 震央方向に対して直交する方向であることが分かる。このような方向性のある被害は、1923 年の関東大震災における震央から遠い位置(図 2-25 の東京地方)にあった煙突の被害<sup>27)</sup>と 類似しており、水平方向の揺れによる被害と考えられる。

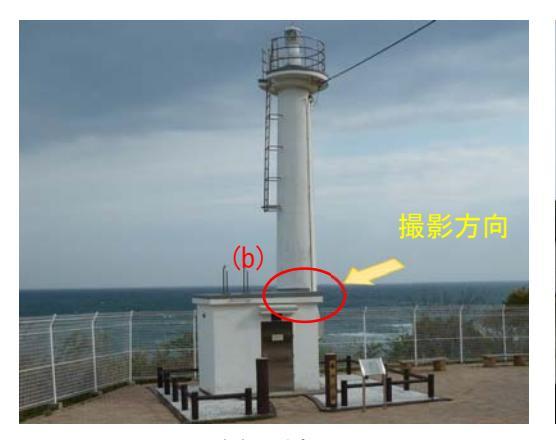
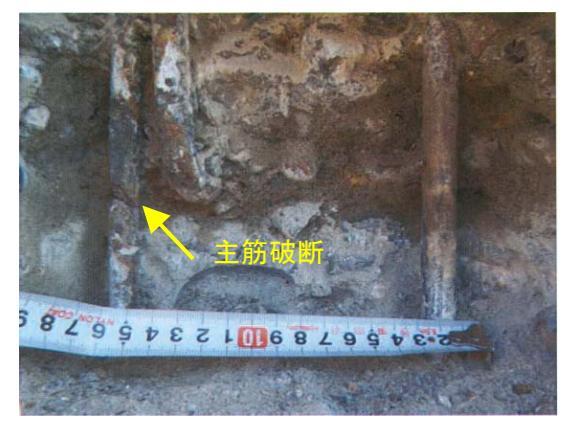
(c) (b)の青枠部分はつり調査結果
図 2-22 番所灯台(2011 年被災, RC 造)の被害状況 (写真は,海上保安庁提供)

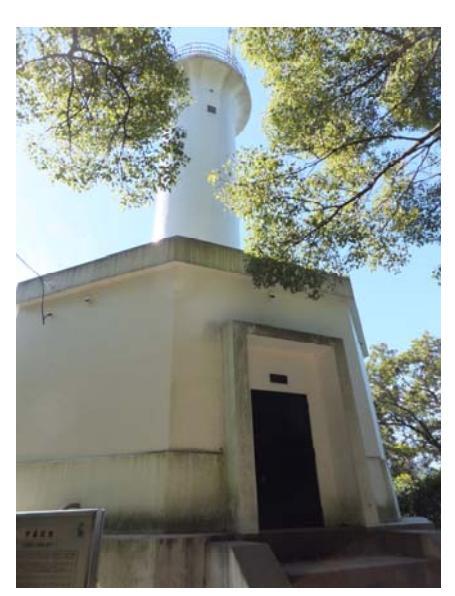
図 3-1 宇品灯台(灯塔のみ 1971 年竣工, RC 造)の外観(北側より撮影)

地上から踊り場までの高さは 17.00m, 頂部までの高さは 20.95m である。基礎はフーチン グ,壁主筋は高さ 6.00m までダブル配筋,それ以上はシングル配筋である。また,宇品灯台 の敷地は,3 方向を海にせり出した平均水面より約 26m の崖上に位置している。雨水によ る表土の洗い出しに起因すると考えられる南西側の地盤沈下に伴い,北西側基礎部に水平 方向の大きいひび割れが発生していた。基礎部のひび割れの状況を図 3-3 に示す。

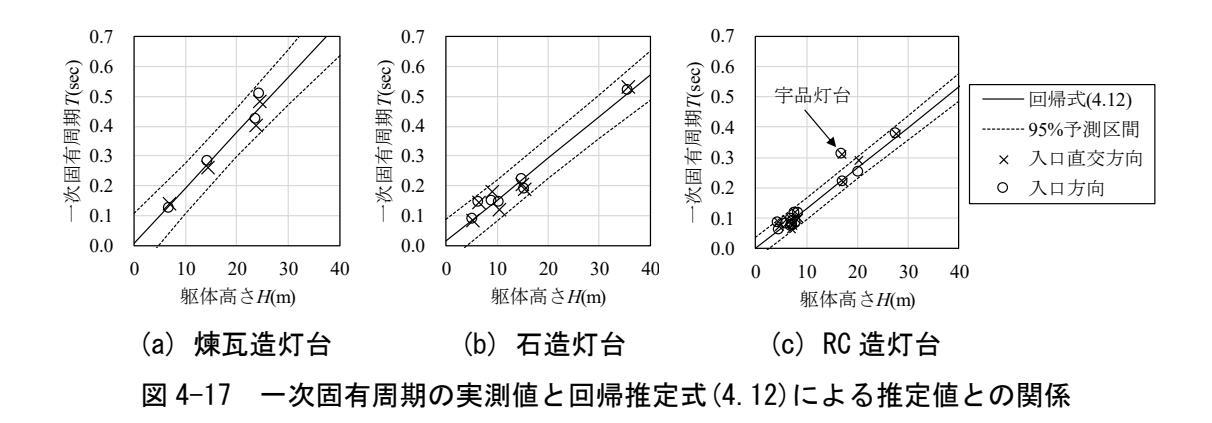
なお、宇品灯台(RC造)の一次固有周期の実測値は、回帰分析の標本から棄却している。 これは、基礎部あるいは灯塔の損傷、軟弱地盤(N値が5程度)との相互作用などにより、 他の既存灯台と比べて宇品灯台の一次固有周期が長くなっている可能性があるためである。 このような状況にある宇品灯台の一次固有周期の実測値は、図 4-17(c)に示すように回帰推 定式(4.12)の 95%予測区間外にあることが分かった。このことは、回帰推定式(4.12)が簡単で より精度よく既存灯台の一次固有周期を推定できるのみならず、その健全性を振動特性の 観点から評価できる可能性を示唆している。

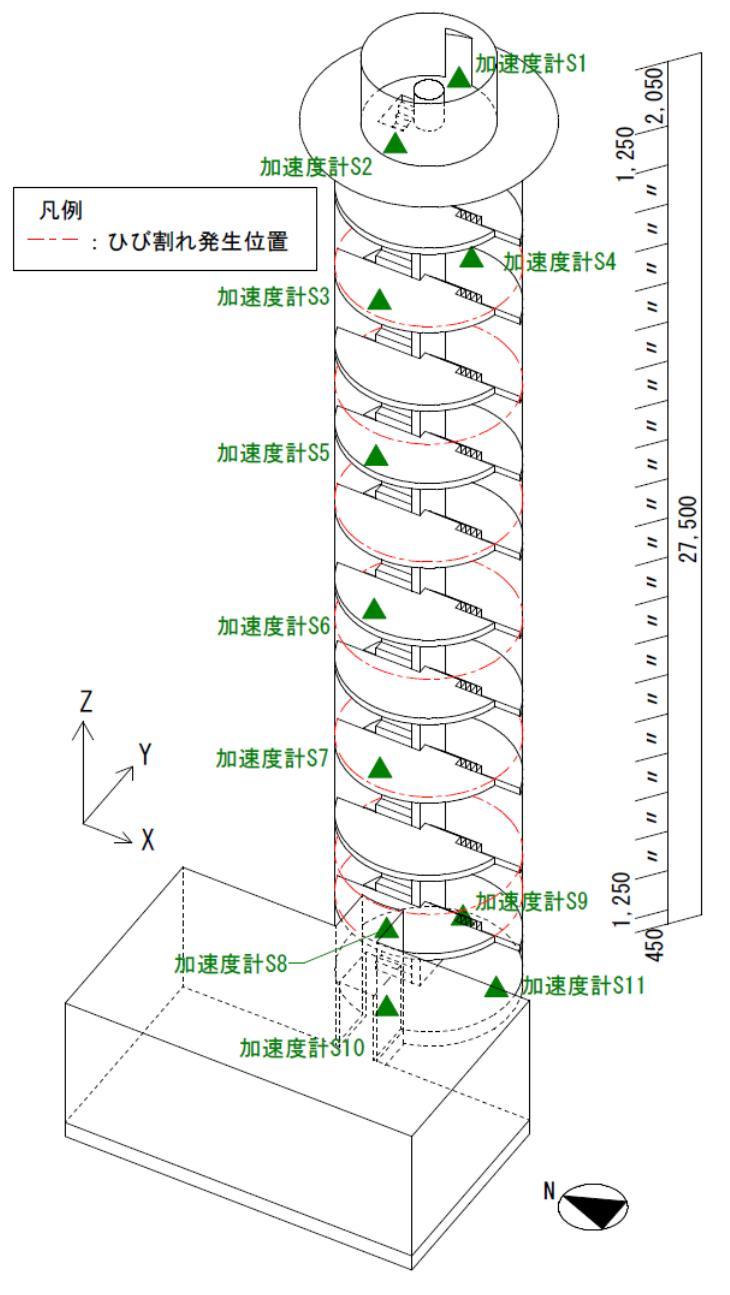
図 5-5 鹿嶋灯台の常時微動測定における加速度計設置位置(単位:mm)

灯塔の常時微動測定には、加速度計とアナログ入力モジュールを用いた。加速度計設置位置を図 5-5 に示す。なお、S11 は水平1 成分と上下1 成分、その他は水平2 成分と上下1 成分を測定した。サンプリング周波数は 200Hz とし、1 時間測定した。

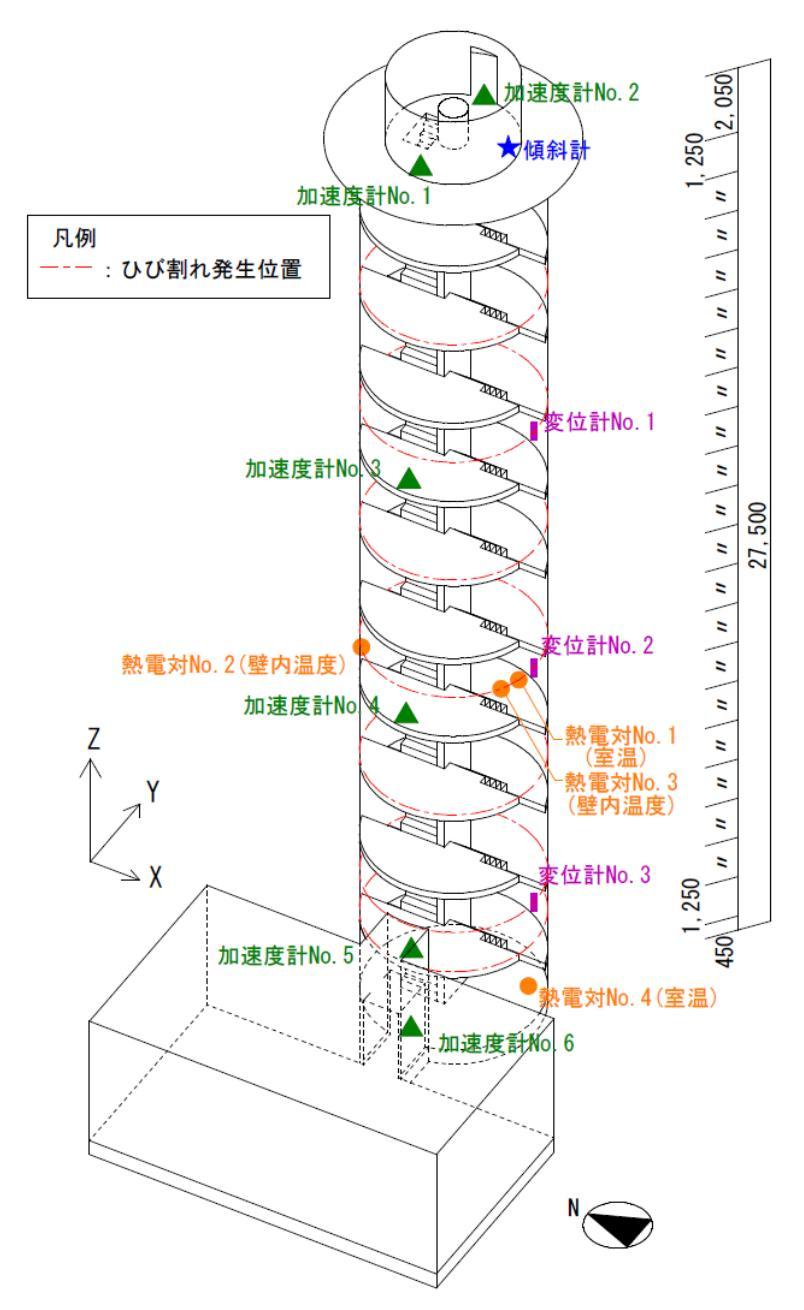
図 5-6 鹿嶋灯台の強震観測における各種センサ設置位置(単位:mm)

静的特性を観測するため、変位計(標点間距離 100mm)による GL+19.20m (No.1),11.70m (No.2),4.20m (No.3)の高さに生じた屋内側ひび割れ幅の測定,傾斜計による灯台全体の 傾斜角の測定 (灯室で 2 方向),T 熱電対による GL+11.70m (No.1),4.20m (No.4)の高さ の屋内温度,および GL+11.70m の高さの北側 (No.2),南側 (No.3)の屋内側壁内温度の測 定を行っている (図 5-6)。壁内への熱電対の挿入深さは,屋内側から約 10mm である。サン プリング間隔は 10 分とした。ひび割れ幅と傾斜角は、2015 年 3 月 19 日 11 時の値を基準値 0 として設定した。変位計は、ひび割れ幅が開く方向を正とした。傾斜角は、南北方向を X 軸 (南を正),東西方向を Y 軸 (東を正)とした。

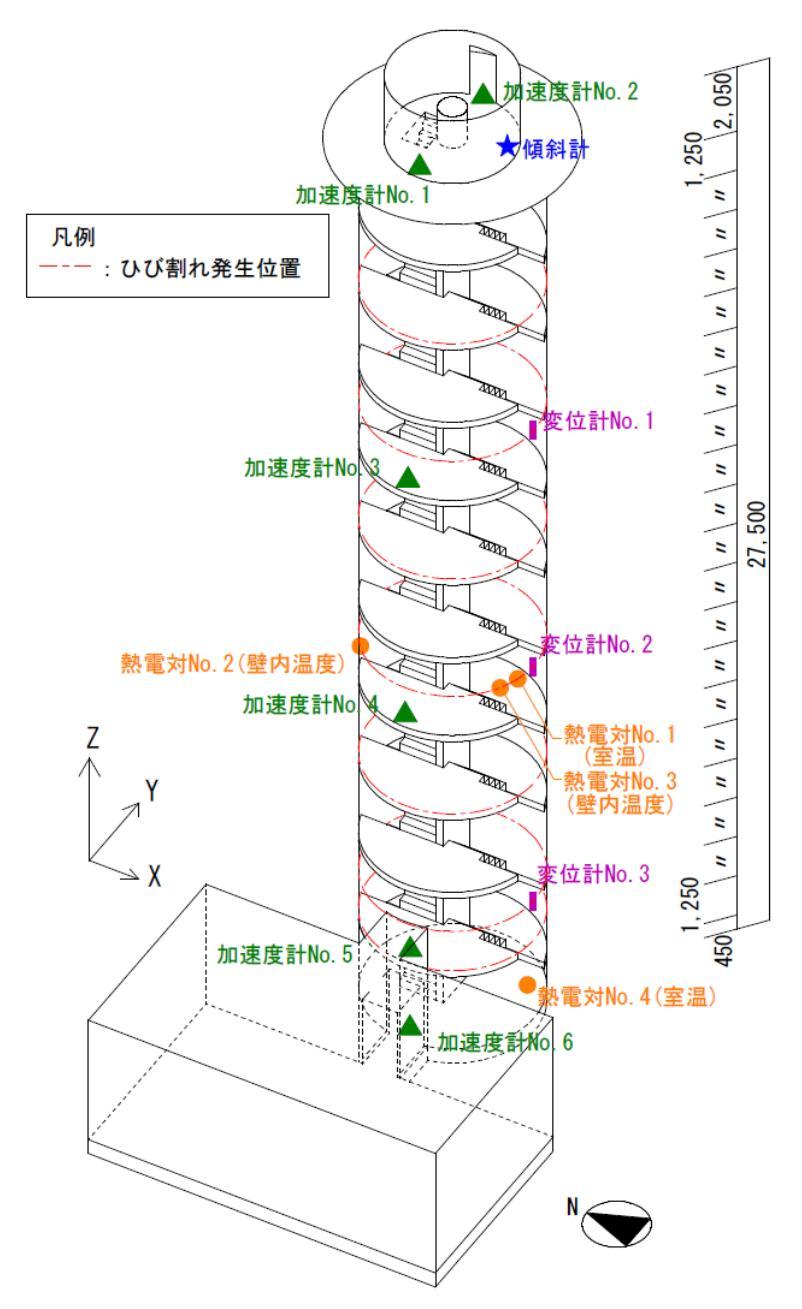
図 6-1 鹿嶋灯台の長期観測における各種センサ設置位置(単位:mm)

静的特性を観測するため、変位計(標点間距離 100mm)による GL+19.20m (No.1),11.70m (No.2),4.20m (No.3)の高さに生じた屋内側ひび割れ幅の測定,傾斜計による灯台全体の 傾斜角の測定(灯室で2方向),T熱電対による GL+11.70m (No.1),4.20m (No.4)の高さ の屋内温度,および GL+11.70m の高さの北側 (No.2),南側 (No.3)の屋内側壁内温度の測 定を行っている(図 6-1)。壁内への熱電対の挿入深さは,屋内側から約 10mm である。サン プリング間隔は 10 分とした。ひび割れ幅と傾斜角は、2015 年 3 月 19 日 11 時の値を基準値 0 として設定した。変位計は、ひび割れ幅が開く方向を正とした。傾斜角は、南北方向を X 軸(南を正),東西方向を Y 軸(東を正)とした。

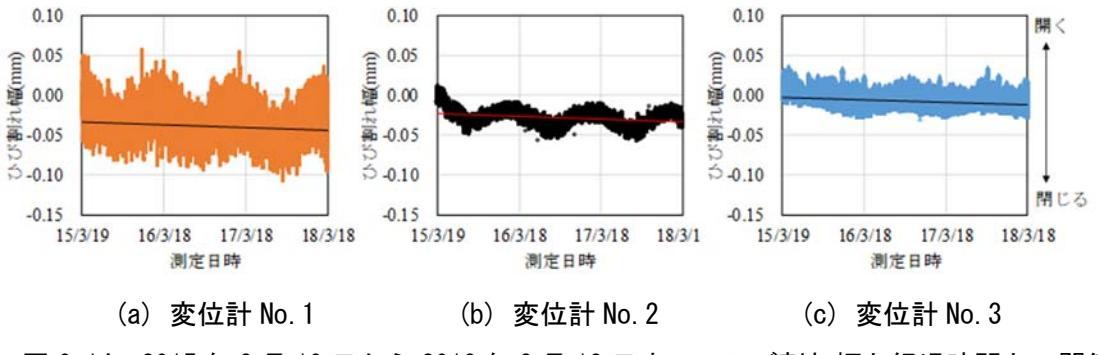
また,2015年3月19日から2018年3月18日におけるひび割れ幅と経過時間との関係を 図 6-14 に示す。図中の実線は、両者の関係の回帰式であり、観測期間全体を通してひび割 れ幅は閉じていく傾向にある。

また、2015年3月19日から2018年3月18日における傾斜角と経過時間との関係を図6-15に、XY平面における傾斜角の変動を図6-16に示す。図6-15中の実線は、両者の関係の 回帰式である。これらより、鹿嶋灯台の傾斜角は方向性をもって変動しており、観測期間全 体を通して西側に傾く傾向にあることが分かった。図6-14より、灯塔南面のひび割れ幅(変 位計 No.1~No.3)の進展がないことから、基礎地盤の沈下が要因のひとつとして考えられ るが、この点は今後の経過観察により明らかにする必要がある。

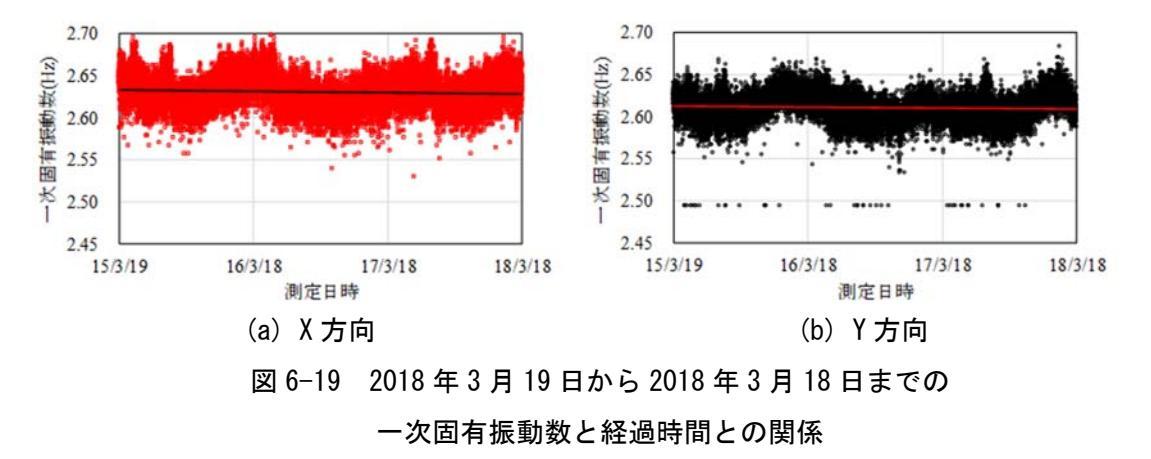
また,2015年3月19日から2018年3月18日における一次固有振動数と経過時間との関係を図6-19に示す。図中の実線は、両者の関係の回帰式である。これより、計測震度3.8(気象庁震度階4)以下の地震動により一次固有振動数の一時的な低下は発生しているものの、数週間から1年間かけて徐々に回復していること、傾斜角およびひび割れ幅の急激な変化がないことから、地震による損傷は受けていないと考えられる。このことは一次固有振動数の値が、第4章で提案した回帰推定式の95%予測区間(2.47Hzから3.06Hzの間)から外れていないことからも指摘できる。反対に、3年間にわたる一次固有振動数の変動が回帰推定式の95%予測区間内に収まっていることから、同式に含まれる測定時期や時間帯による影響は小さいと考えられる。

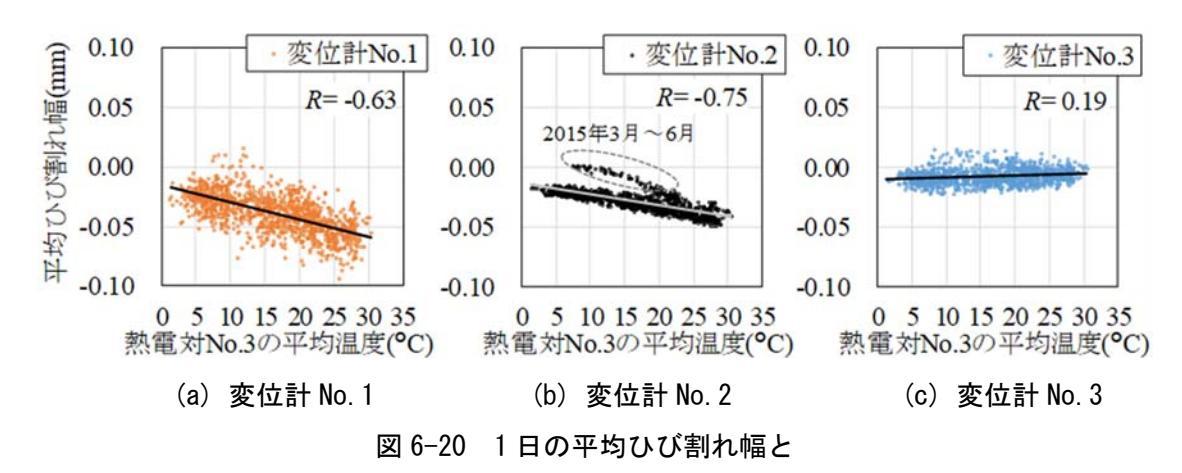
1日の平均ひび割れ幅と熱電対 No.3(高さ GL+11.70m の南側の屋内側壁内温度)の温度 との関係を図 6-20 に示す。図中の実線は、両者の関係の回帰式である。

図 6-20 より,変位計 No.1 (高さ GL+19.20m) および変位計 No.2 (高さ GL+11.70m) で測 定したひび割れ幅は,温度が高くなると閉じることが分かった。また,回帰式の傾きの絶対 値は,変位計 No.1 (高さ GL+19.20m) >変位計 No.2 (高さ GL+11.70m) >変位計 No.3 (高 さ GL+4.20m) の順に大きい。これは、自重および壁内部と外壁面の温度差により、内壁側 のコンクリートが拘束されたためであると考えられる。変位計 No.3 (高さ GL+4.20m) で測 定したひび割れ幅と熱電対 No.3 (高さ GL+11.70m の南側の屋内側壁内温度) の温度との相 関係数は 0.15 であり、関連はほとんど見られない。変位計 No.2 (高さ GL+11.70m) の点線 部分の挙動(図 6-20(b)) は、測定開始から 2015 年 6 月までの約 3 ヶ月間にのみ見られた挙 動であるが、この原因は明らかにはなっていない。 2) 傾斜角

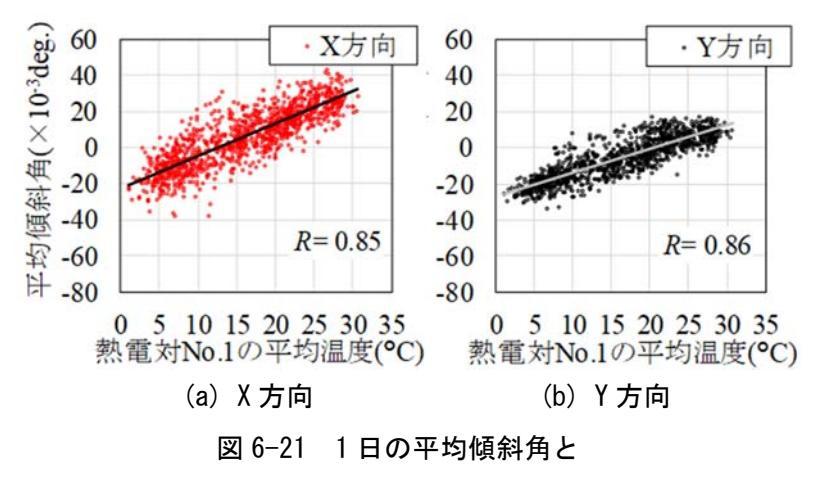
1日の平均傾斜角と熱電対 No.1(高さ GL+11.70m の屋内温度)との関係を図 6-21 に示 す。図中の実線は、両者の回帰式である。なお、傾斜角は、南北方向を X 軸(南を正)、東 西方向を Y 軸(東を正)としている。

図 6-21 より, 傾斜角は, 温度が高くなると南・東側へ傾く傾向にあることが分かった。 ここで, X 方向傾斜角と南北壁面内の平均温度差(熱電対 No.3 の温度から熱電対 No.2 の温 度を差し引いた値) との関係を図 6-22 に示す。

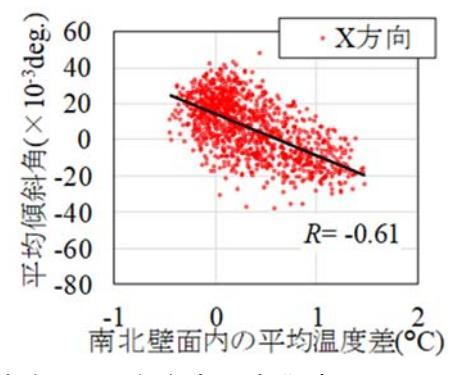
図 6-22 1日の X 方向の平均傾斜角と南北壁面内の平均温度差との関係

図 6-4, 図 6-9 および図 6-22 より, 熱電対 No.1 (高さ GL+11.70m の屋内温度)の温度が 低くなる冬期に, 熱電対 No.3 (高さ GL+11.70m の南側の屋内側壁内温度)の温度が熱電対 No.2 (高さ GL+11.70m の北側の屋内側壁内温度)の温度を上回ることで, 北側より南側が 膨張するため北側に傾き, 熱電対 No.1 の温度が高くなる夏期に, 南北壁面内温度差がなく なることで, 元の位置に戻るため南側へ傾く傾向を示していると考えられる。

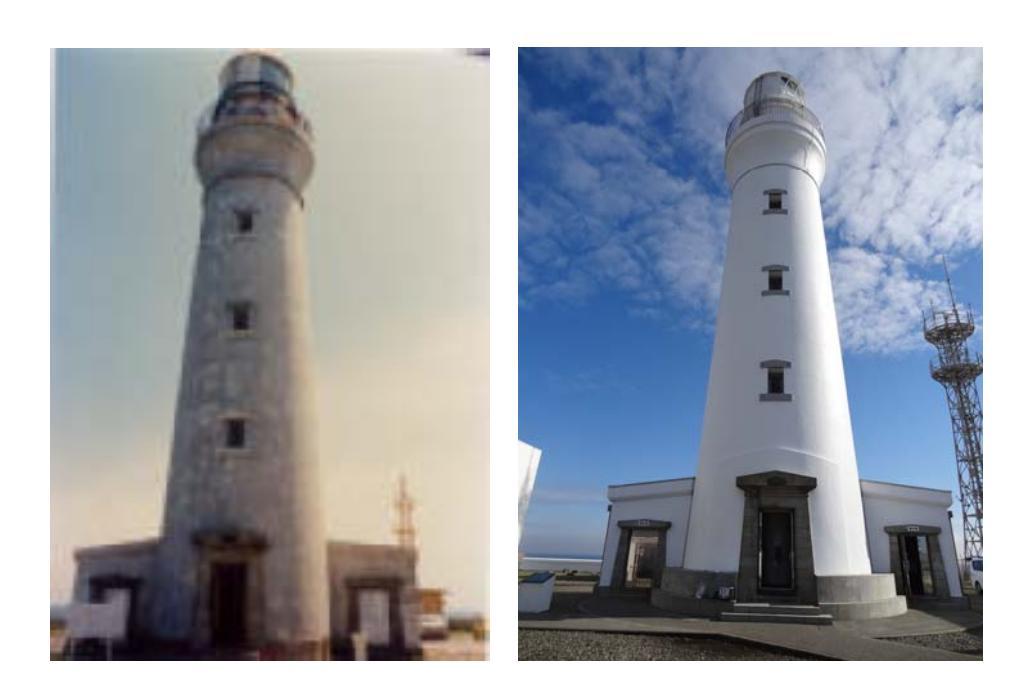
(a) 補強工事前<sup>32)</sup>
 (b) 補強工事後
 図 6-32 犬吠埼灯台(1874年竣工, 煉瓦造)の外観

大吠埼灯台は,1874年に建設された煉瓦造の灯台である。躯体は,外殻,内殻ともに煉 瓦造の二重殻構造であり,下端における外殻の直径7.00mかつ壁厚0.60m,内殻の直径4.00m かつ壁厚0.45mである。躯体高さは23.77mである。1987年に耐震性確保のため,PC鋼棒 によるプレストレス導入とRC巻き立てによる補強工事が行われた。また,基礎はRC造で 拡幅され,付属舎はRC造で復元された。なお,灯塔と付属舎は,EXP.Jで構造的に分離さ れている。補強工事前後の犬吠埼灯台の外観を図6-32に示す。

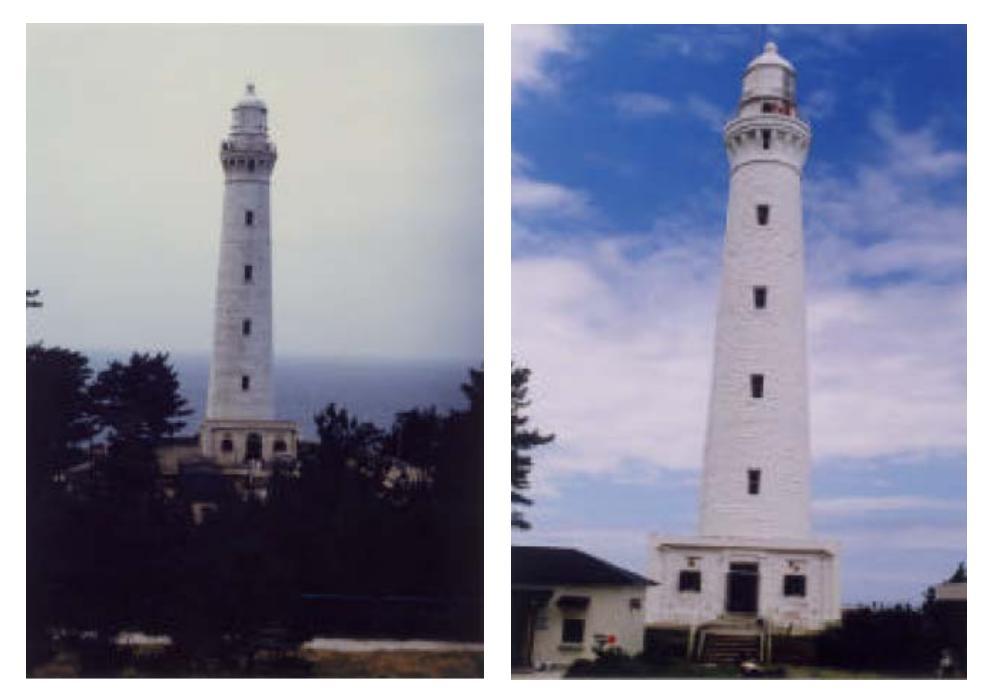
(a)補強工事前
 (b)補強工事後
 図 6-33 出雲日御碕灯台(1903 年竣工,石造)の外観<sup>34)</sup>

出雲日御碕灯台は,1903年に建設された石造の灯台である。躯体は,外殻石造,内殻煉 瓦造の二重殻構造であり,下端における外殻の直径 8.12m,壁厚 0.61m,内殻の直径 5.28m, 壁厚 0.91m である。躯体高さは,35.68m である。1993年に耐震性確保のため,目地材の取 替えによる補強工事が行われた。補強工事前後の御前埼灯台の外観を図 6-33 に示す。

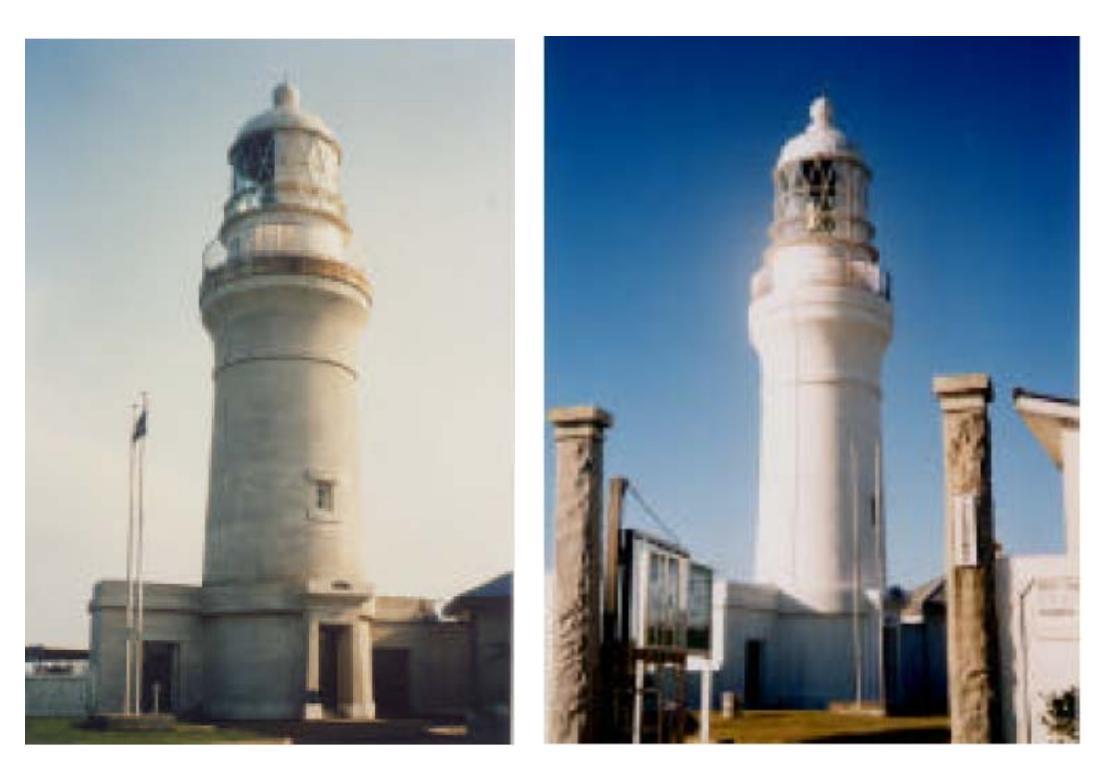
(a)補強工事前
 (b)補強工事後
 図 6-34 御前埼灯台(1874年竣工,煉瓦造)の外観<sup>35)</sup>

御前埼灯台は,1874年に建設された煉瓦造の灯台である。躯体高さは14.21m,下端外径は5.49m,下端壁厚は1.29mである。1982年に耐震性確保のため,PC鋼棒を用いたプレストレス導入による補強工事が行われた。補強工事前後の御前埼灯台の外観を図6-34に示す。

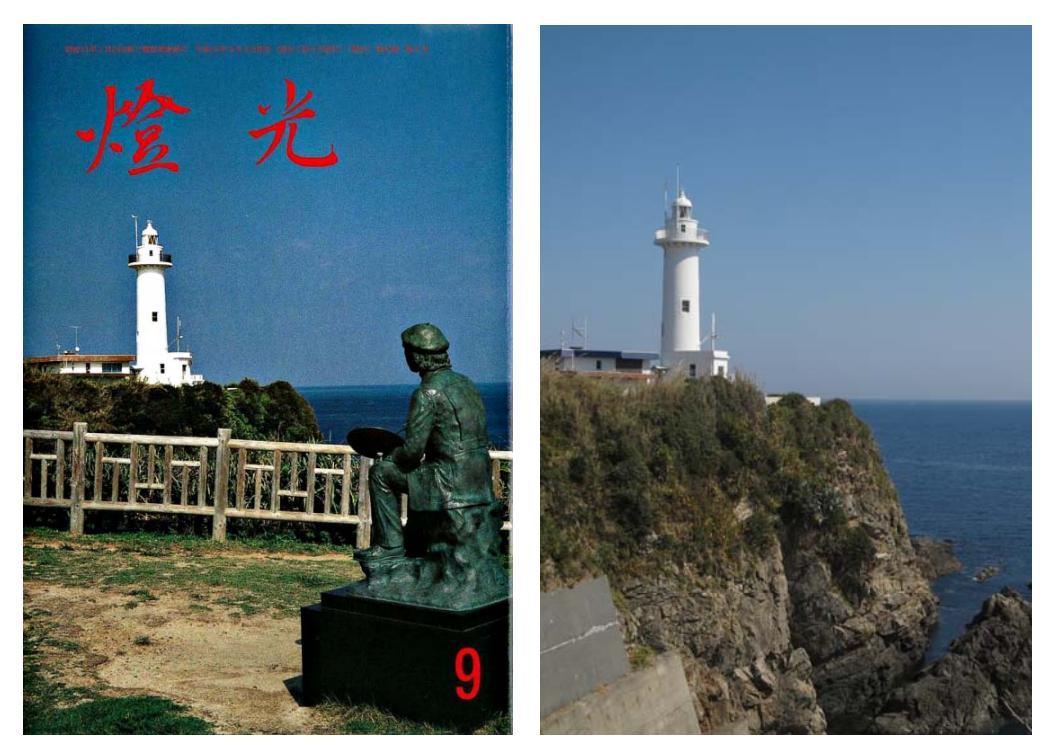
(a) 補強工事前<sup>36)</sup>
 (b) 補強工事後
 図 6-35 大王埼灯台(1927年竣工, RC 造)の外観

大王埼灯台は,1927年に建設された RC 造の灯台である。躯体高さは17.15m,下端外径 3.88m,下端壁厚は0.59mである。2004年に耐震性確保のため,炭素繊維シート巻き立てに よる補強工事が行われた。また基礎は RC 造で拡幅された。補強工事前後の御前埼灯台の外 観を図 6-35 に示す。

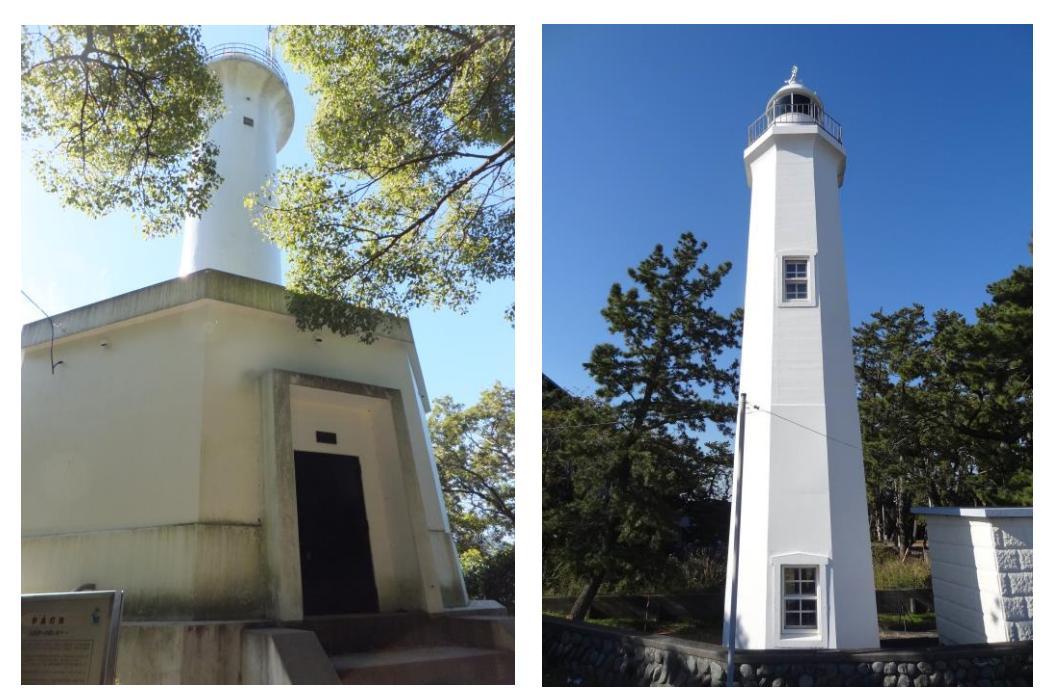
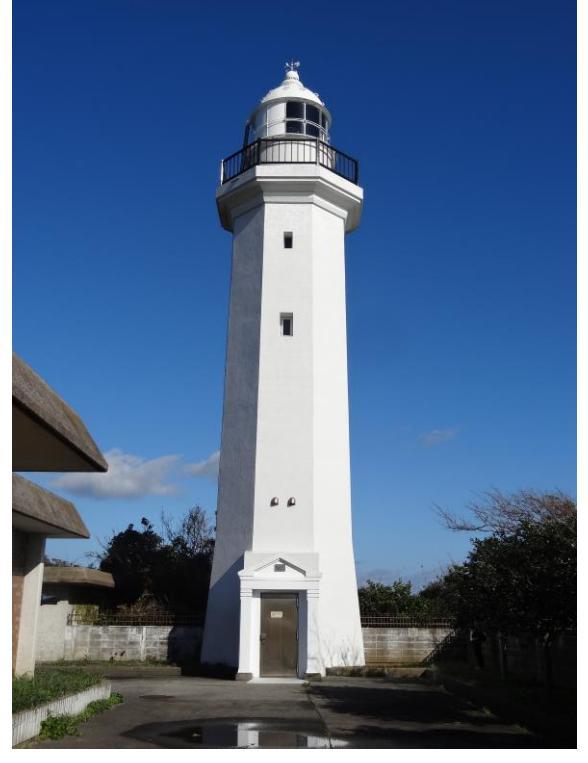
(c)勝浦灯台図 6-37 補強工事後の各灯台の外観

宇品灯台は,1971年に建設された RC 造の灯台である。2007年に耐震性確保のため灯塔 下部と付属舎が EXP.J で分離されている。躯体高さ17.00m,下端外径2.70m,下端壁厚は 0.25m である。宇品灯台の外観を図 6-37(a)に,概要を図 6-38(a)に示す。

清水灯台は,1912年に建設された RC 造の灯台である。躯体高さは14.10m,下端外径は 2.66m,下端壁厚は0.66mである。1994年に基礎の改良として基礎の拡幅および杭の新設が 行われ,灯塔の改良として GL+5.64mの高さまで厚さ 6mmの鋼板が施工されている。清水 灯台の外観を図 6-37(b)に,概要を図 6-38(b)に示す。

4.59m, 下端壁厚は約1.10mである。1986年に地震によってGL+1.80m, 2.70m, 3.90m, 5.70m,
7.80mの位置に生じたひび割れへの樹脂注入と幅400mm, 厚さ4mmの鋼板接着補強が実施されている。勝浦灯台の外観を図6-37(c)に,概要を図6-38(c)に示す。

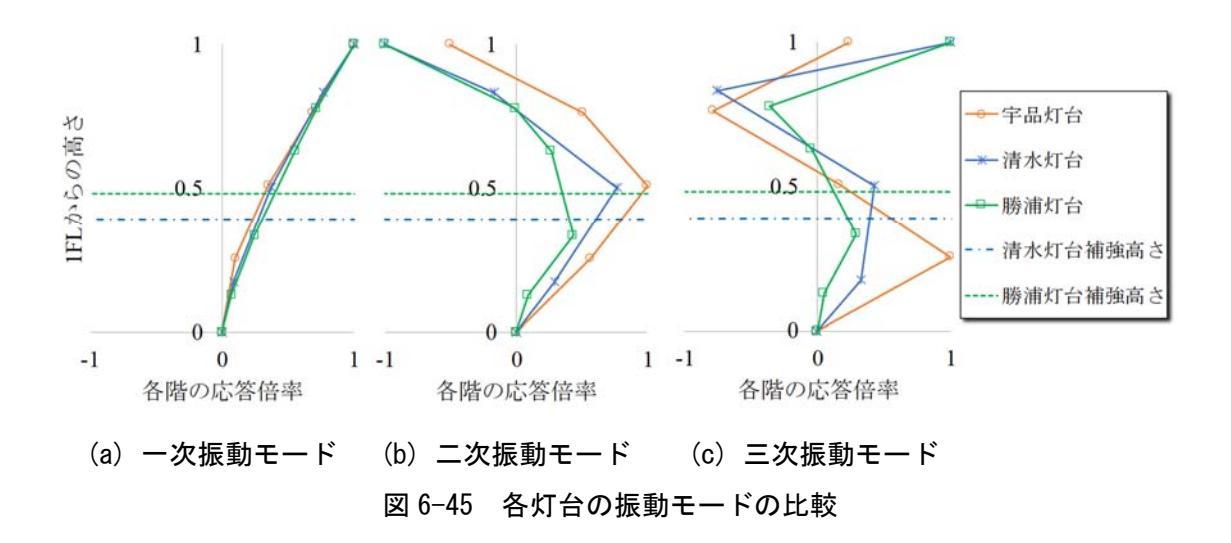
図 6-45 より,一次振動モードにおいては各灯台共にほぼ同様の形となっており,鋼板補 強による一次振動モードへの影響は少ないものと考えられる。一方,二次および三次振動モ ードについて,清水灯台と勝浦灯台では,補強された灯台下部の応答倍率が未補強の宇品灯 台と比べて低減し,かつ,二次より三次振動モードの低減率が大きくなっており,補強によ り振動が抑制されていることが分かる。

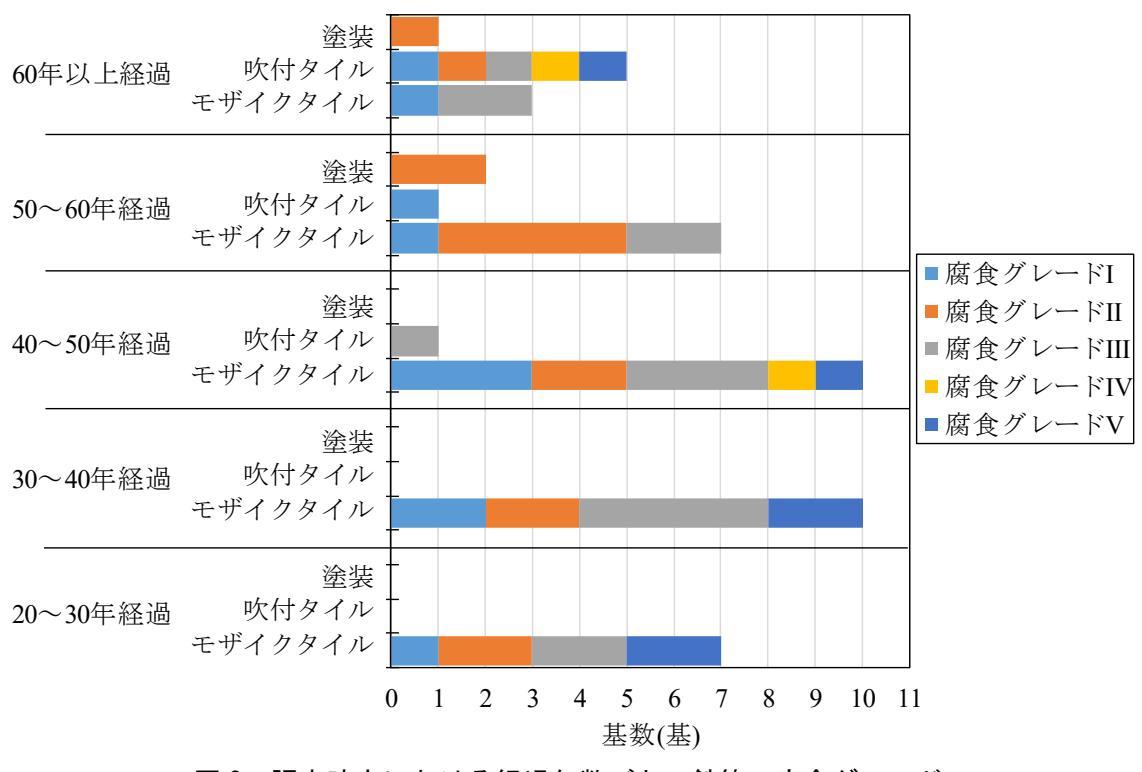
図3 調査時点における経過年数ごとの鉄筋の腐食グレード

鉄筋の腐食グレードは、伊良湖岬灯台(No.1)を除いた全てで評価した。調査時点における経過年数ごとの鉄筋の腐食グレードを外装仕上げ材別に図3に示す。経過年数が小さいにもかかわらず鉄筋の腐食グレードの大きい場合や、反対に60年以上が経過しても鉄筋の腐食グレードがIである場合があり、経過年数と鉄筋の腐食グレードとの間に関連は見られなかった。したがって、経過年数が大きいほど鉄筋の腐食が進行している可能性が高いと判断することはできない。

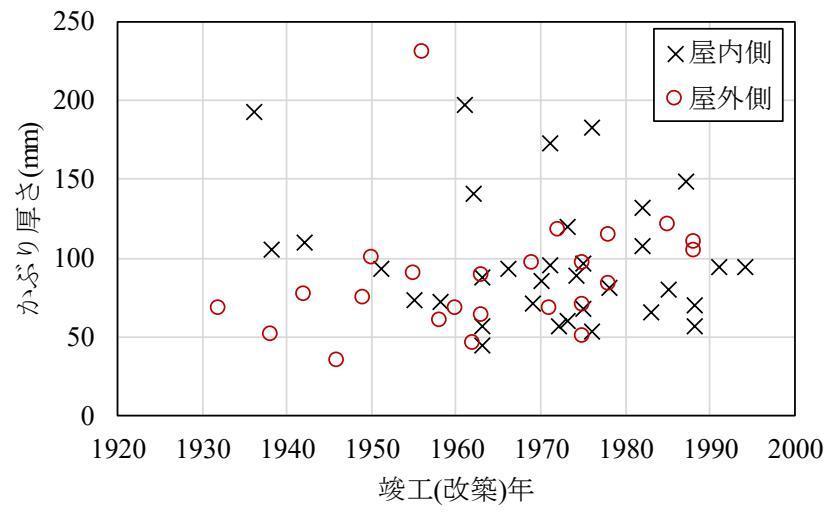
図4 竣工(改築)年ごとの屋内側および屋外側コンクリートのかぶり厚さ

竣工(改築)年ごとの屋内側および屋外側コンクリートのかぶり厚さの分布を図 4 に示 す。なお、かぶり厚さにはモルタル塗り厚さおよび仕上げ材を含まない。これより、屋内側 コンクリートのかぶり厚さは、50~200mm でばらついていることが分かった。また、屋外 側コンクリートのかぶり厚さは、柏島港口灯台(No.44)を除き、30~150mm 程度の範囲で ばらついていることが分かった。

「航路標識構造物設計基準・同解説」の変遷(第1章)より,灯台におけるかぶり厚さは, 1997年に70mm以上,2017年に60mm以上確保されるように規定されており,調査対象と した灯台が建設された当時は規定がなかった。

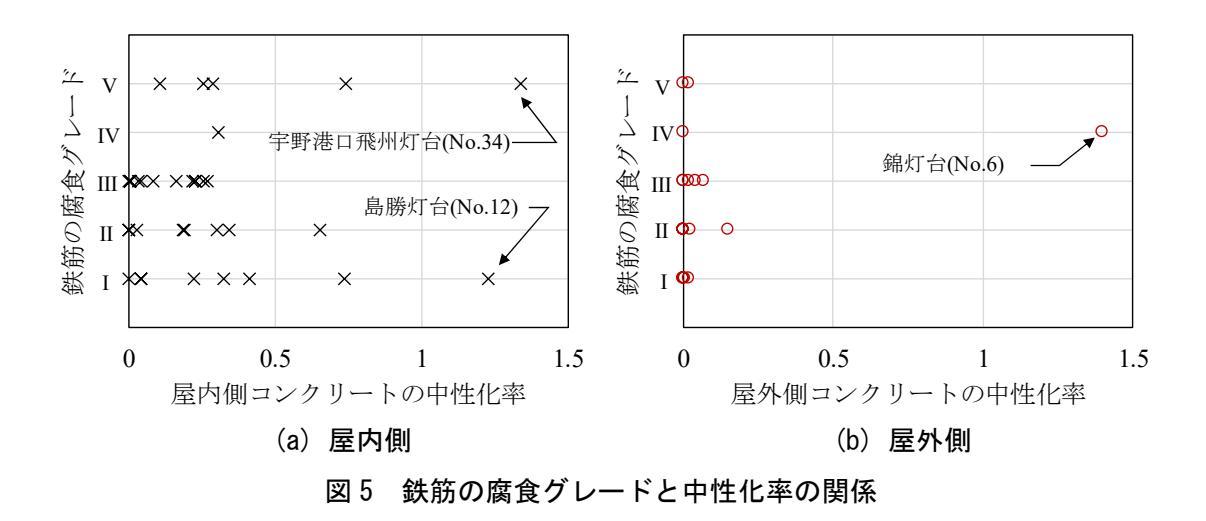
鉄筋の腐食グレードと中性化率の関係を図5に示す。中性化率は、中性化深さをかぶり厚 さで除した値であり、1.0以上である場合は中性化深さが鉄筋位置まで達している。このと き、中性化深さには、はつり調査箇所における実測値を優先して採用し、はつり調査箇所で 実測できていない場合には採取したコアの割裂面で実測した平均値を採用した。中性化深 さにモルタルは含んでいない。これより、屋外側コンクリートの中性化率は屋外側に比べて 小さく、屋外側コンクリートはほとんど中性化していないことが明らかとなった。鉄筋位置 まで中性化が進行している灯台は、屋内側で島勝灯台(No.12)と宇野港口飛州灯台(No.34)、 屋外側で島勝灯台(No.6)であった。

一般に、中性化によって鉄筋が腐食し始める時点は、湿度の低い環境にある屋内側ではかぶり厚さから 20mm 奥に、湿潤あるいは乾湿繰返し環境にある屋外側ではかぶり厚さに達した時点であると言われている<sup>44)</sup>。島勝灯台(No.12)では、屋内側コンクリートの中性化深さがかぶり厚さから 10.1mm 奥までであり、全塩化物イオン濃度が平均で 0.00kg/m<sup>3</sup>と低いことから、鉄筋の腐食グレードは I であったと考えられる。一方、宇野港口飛州灯台(No.34)では、屋内側コンクリートの中性化深さがかぶり厚さから 27.1mm 奥まで達しており、全塩化物イオン濃度が 6.86kg/m<sup>3</sup> と高いことから、中性化と塩害の複合劣化作用を受けて鉄筋腐食(腐食グレード V)に至ったと考えられる。錦灯台(No.6)でも、屋外側コンクリートの中性化深さがかぶり厚さから 13.6mm 奥まで達しており、全塩化物イオン濃度が平均で 0.80kg/m<sup>3</sup> と高いことから、中性化と塩害の複合劣化作用を受けて鉄筋腐食(腐食グレード IV)に至ったと考えられる。

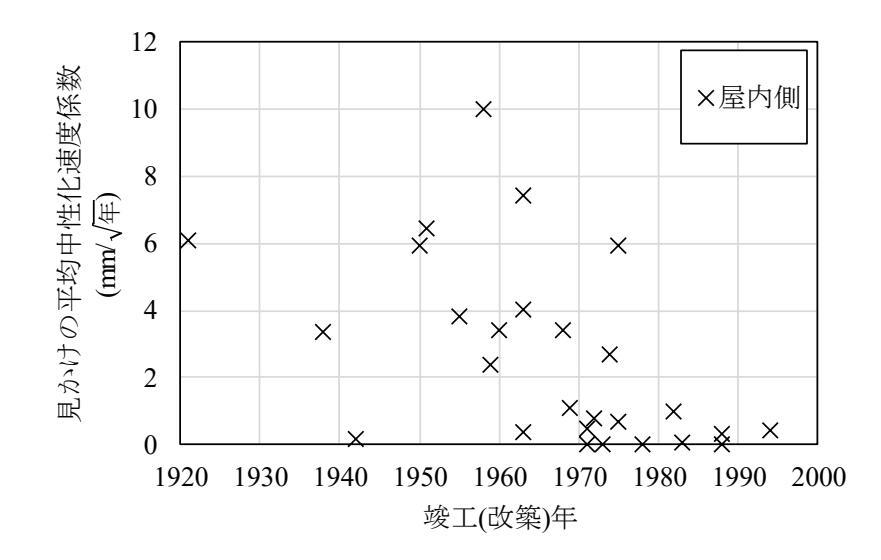
図6 竣工(改築)年ごとの屋内側コンクリートの見かけの平均中性化速度係数

次に、屋内側および屋外側コンクリートの見かけの平均中性化速度係数を竣工(改築)年 ごとにそれぞれ図6,図7に示す。見かけの平均中性化速度係数は式(1)を用いて算出した。 なお、中性化深さにモルタルは含んでいない。これらより、屋外側コンクリートに比べて、 屋内側コンクリートの見かけの平均中性化速度係数が大きいことが分かった。屋内側コン クリートの見かけの平均中性化速度係数は、0~10mm/√年の範囲でばらつきが見られた。 屋外側コンクリートの見かけの平均中性化速度係数は、概ね1mm/√年以下であった。屋外 側コンクリートで特に中性化率と平均中性化速度係数が大きかった錦灯台(No.6)では、外 観目視調査において塗膜のひび割れや摩耗、剥離などが確認されており、仕上げ材の劣化が 平均中性化速度係数の増大に影響していると考えられる。

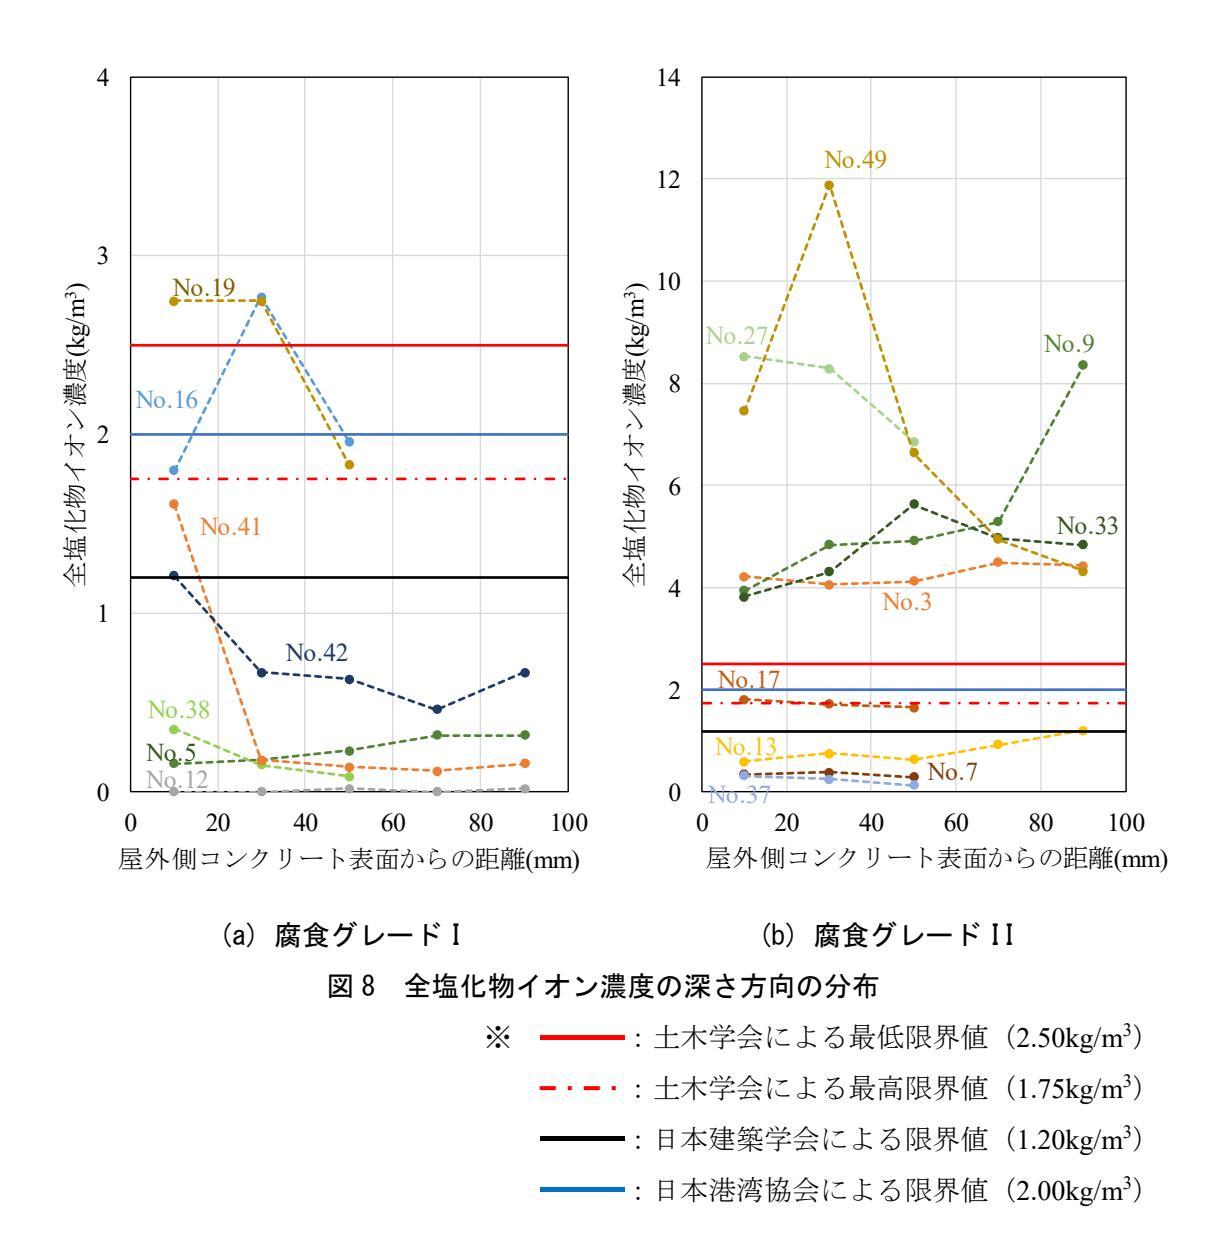
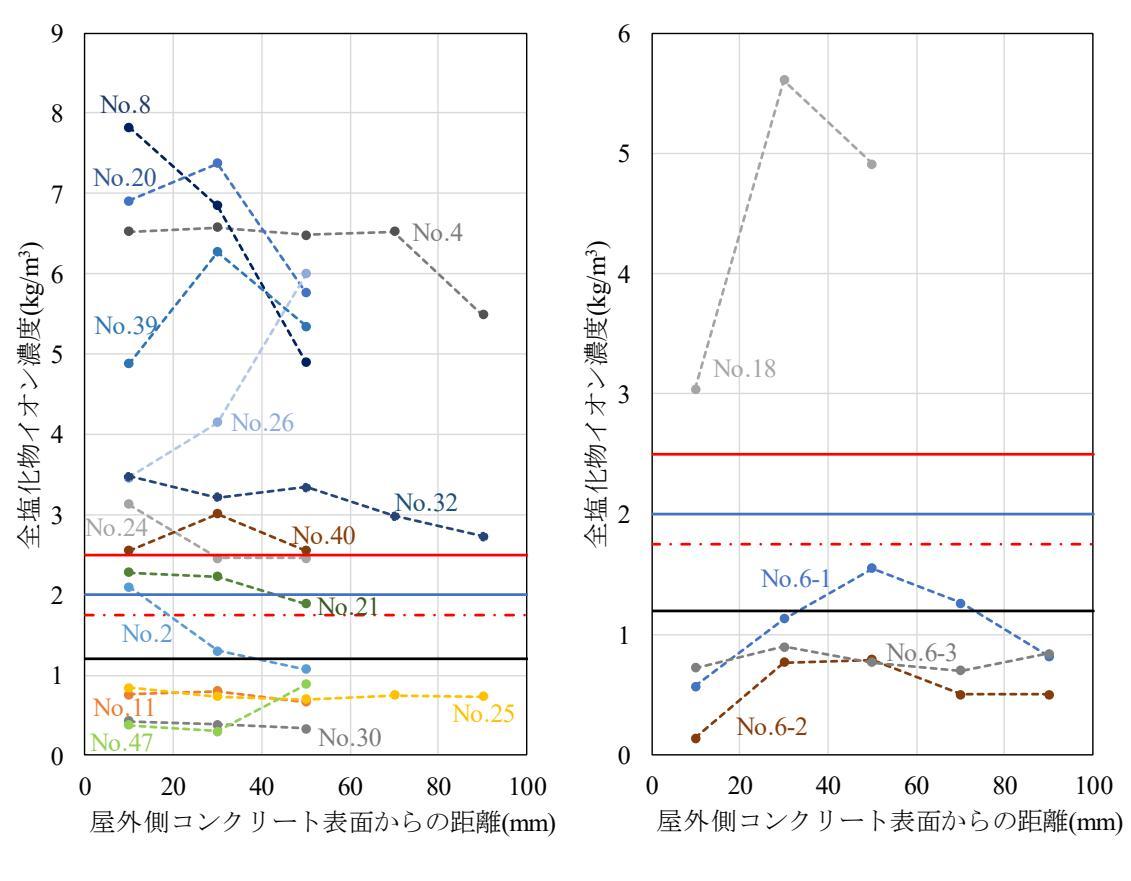
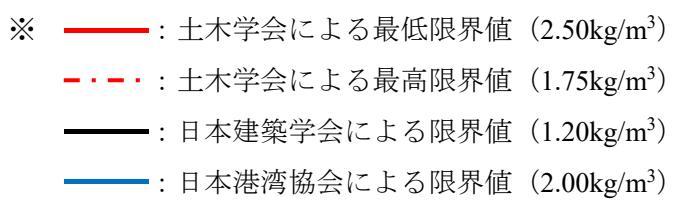
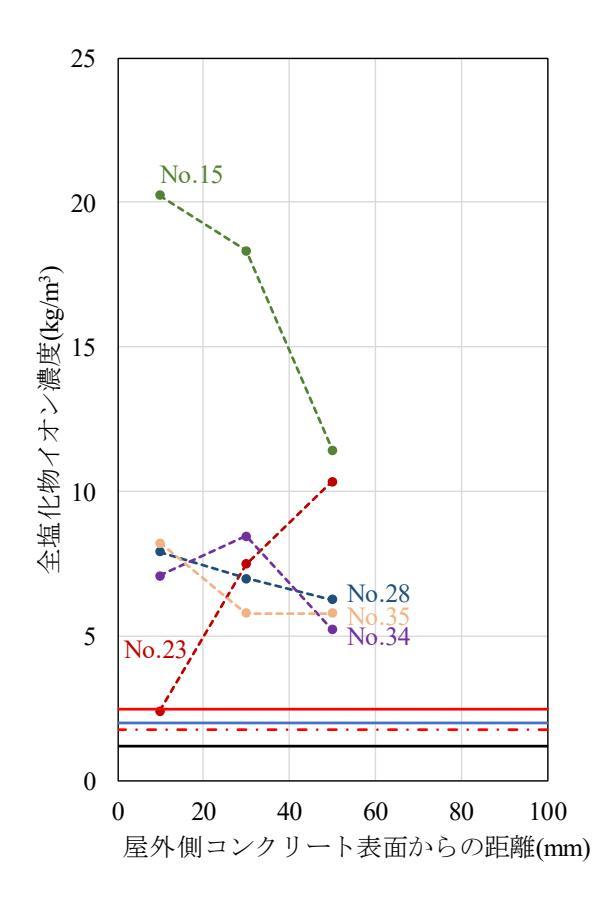
図8 全塩化物イオン濃度の深さ方向の分布(続き)

全塩化物イオン濃度の深さ方向の分布を鉄筋の腐食グレード別に図8に示す。なお,全塩 化物イオン濃度の参考値として,土木学会,日本建築学会および日本港湾協会で提案されて いる腐食発生限界塩化物イオン濃度(以下,限界値という)を併記する。土木学会による限 界値は,RC造灯台に使用されているセメントが普通ポルトランドセメントであると仮定し た場合,水セメント比に応じて1.75~2.50kg/m<sup>3</sup>の値を採る<sup>46)</sup>。日本建築学会による限界値 は,鉄筋の腐食速度に及ぼす影響が大きいとされる1.20kg/m<sup>3</sup>が規定されている<sup>44)</sup>。日本港 湾協会による限界値は,海洋環境下に15年間暴露されたコンクリートの円柱供試体の実験 結果<sup>47)</sup>に基づいた値であり,かぶり厚さが70mm 以上確保されている場合において 2.00kg/m<sup>3</sup>とすることができる<sup>48)</sup>。

一般に,建造物の外部からもたらされる飛来塩分が建造物の内部に侵入する場合におけ る全塩化物イオン濃度の深さ方向の分布は,コンクリートの表層で最大値を示す。しかし, 図 8 に示す全塩化物イオン濃度は、コンクリートの表層よりも内部の方が大きいものがほ とんどである。コンクリートの表層よりも内部で全塩化物イオン濃度が大きくなる要因の 一つにコンクリートの炭酸化による濃縮現象<sup>40</sup>が挙げられるが、コンクリートの中性化深 さと全塩化物イオン濃度が最大値を示す位置が一致した灯台は、図 11,図 12 に示す錦灯台 (No.6)と阿伏兎灯台 (No.9)のみであった。コンクリートが中性化していないにもかかわ らず、全塩化物イオン濃度がコンクリートの表面付近で小さいこと、深さ方向に不規則に分 布していること、その値が著しく大きいことから、RC 造灯台には海砂使用などによる内在 塩分が含まれていると考えられる。
