学位の種類	博士(芸術工学)
報告番号	甲第1665号
学位記番号	第17号
氏 名	川瀬 みなみ
授与年月日	平成 30 年 11 月 2 日
学位論文の題名	保存を目的とした既存灯台の耐震性評価
論文審查担当者	主查: 青木 孝義 副查: 溝口 正人, 張 景耀

# 保存を目的とした既存灯台の耐震性評価

名古屋市立大学大学院

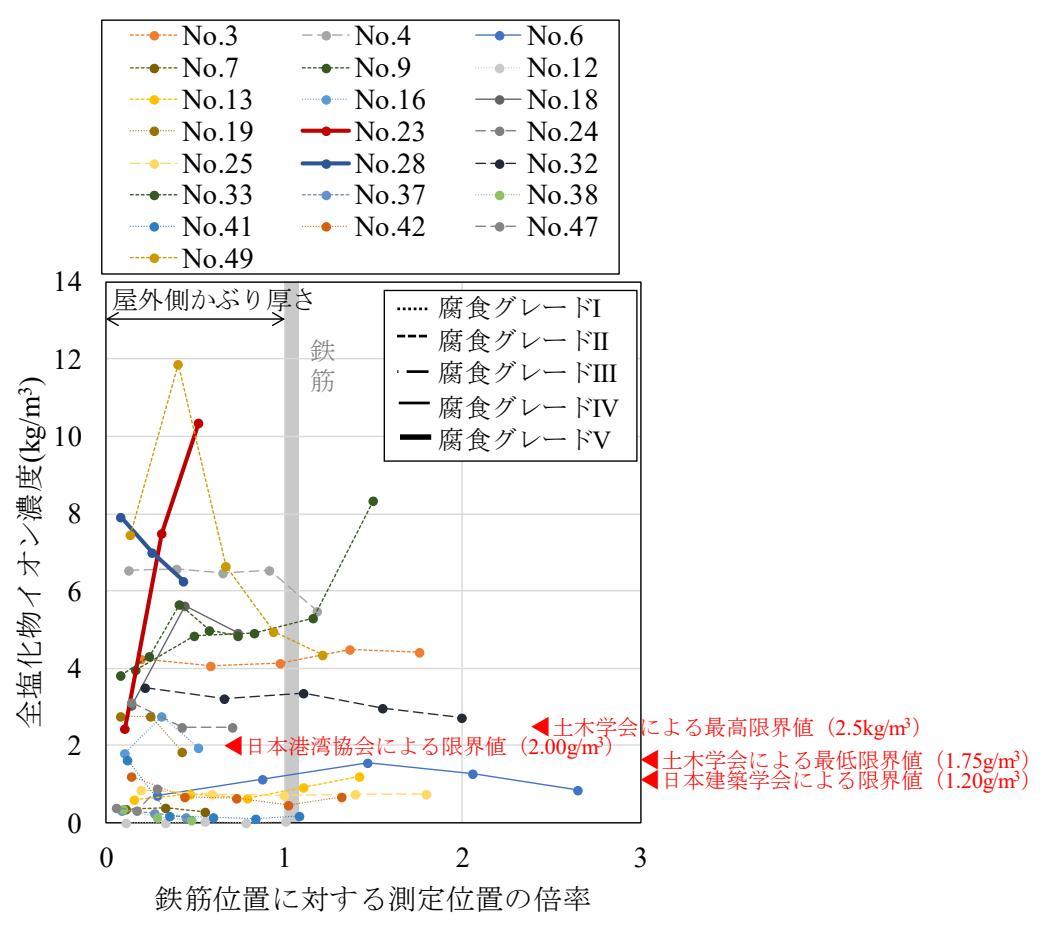
図 13 鉄筋位置に対する全塩化物イオン濃度の深さ方向の分布

全塩化物イオン濃度の測定位置を,屋外側コンクリートのかぶり厚さを1 とした場合の 倍率で表した全塩化物イオン濃度の深さ方向の分布を図13 に示す。これより,阿伏兎灯台 (No.9) や三河港三谷南防波堤東灯台 (No.49)のように,鉄筋位置の全塩化物イオン濃度 が各学協会による限界値を上回っているにもかかわらず,鉄筋の腐食グレードはIである場 合があることが明らかとなった。

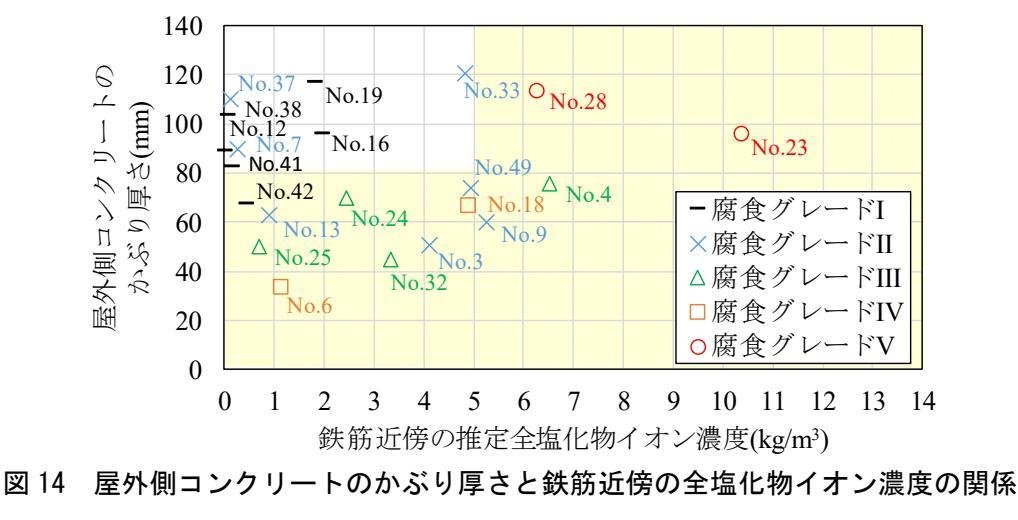
(腐食グレード別)

ここで、屋外側コンクリートのかぶり厚さと鉄筋近傍の全塩化物イオン濃度との関係を 鉄筋の腐食グレード別に図 14 に示す。図 13 の比岐島灯台(No.23)のように鉄筋近傍の全 塩化物イオン濃度を測定できていない場合には、採取したコアの最深位置の全塩化物イオ ン濃度あるいはコアの平均全塩化物イオン濃度が鉄筋近傍まで一定であると仮定した。こ れより、屋外側コンクリートのかぶり厚さが大きいほど、鉄筋近傍の全塩化物イオン濃度が 低いほど鉄筋の腐食グレードは小さい傾向にあることが分かった。本調査結果によれば、屋 外側コンクリートのかぶり厚さ 80mm 以上、かつ、鉄筋近傍の全塩化物イオン濃度 5.00kg/mm<sup>2</sup>以下の条件にある鉄筋は、腐食グレードIおよび II 程度であることが示された。
